MANUAL PREVENCIÓN DE FALLOS

Estanqueidad en fachadas

**GESTIÓN DE CALIDAD EN LA EDIFICACIÓN
CONSEJERÍA DE OBRAS PÚBLICAS Y ORDENACIÓN DEL
TERRITORIO
COMUNIDAD AUTÓNOMA DE LA REGIÓN DE MURCIA**

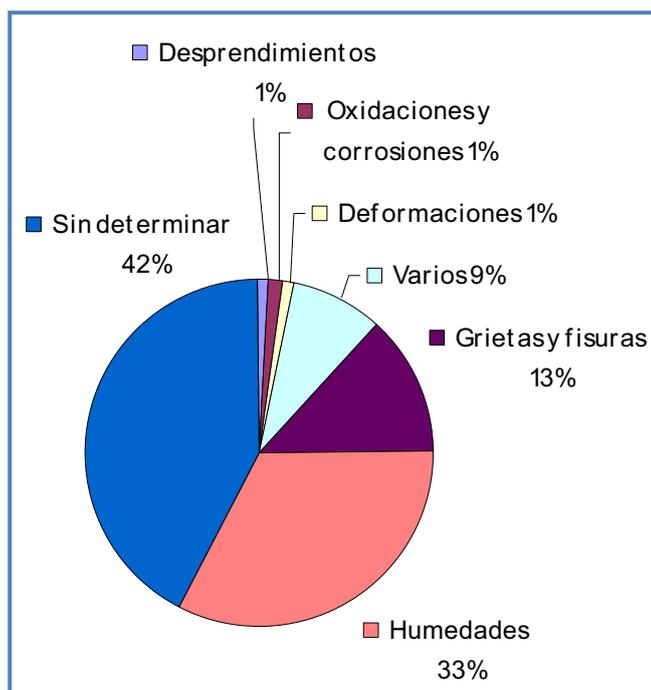
Figura 1. Distribución de *Siniestros o Daños de Naturaleza Material en propia obra por tipo de daño.*

- Según el gráfico (**figura 1**), los tipos de daños o lesiones mayoritarias, que aparecieron, en propia obra, fueron las **humedades** con un 33%.

- Clasificando todos los daños o siniestros, que afectan a las unidades de obra, de **naturaleza material** producidos **en propia obra**, dependiendo de la tipología de daño o lesión obtenemos el siguiente gráfico (**figura 1**).

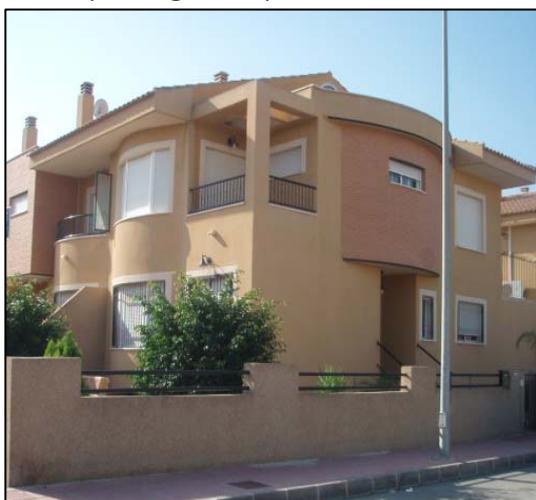
Figura 4. Fachada combinada de ladrillo cara vista y monocapa. Santomera. Murcia

Por lo tanto, me he centrado en las fachadas convencionales, las mayoritariamente observadas, que son los cerramientos de fachada de fábrica de ladrillo multihoja, apoyados en vigas o frentes de forjados, ya sean revestidos o de terminación, más comúnmente llamados “cerramientos de ladrillo visto (ver **figura 5**)”. Estos cerramientos suelen aparecer en las fachadas por separado o como pasa la mayoría de las veces combinados (ver **figura 4**).

Además podemos añadir que es la técnica más utilizada en los países de la cuenca del mediterráneo europeo. No solo podemos encontrar esta técnica en los edificios nuevos (ver **figura 4**) sino también en los que tienen entre 30 y 50 años (ver **figura 5**).

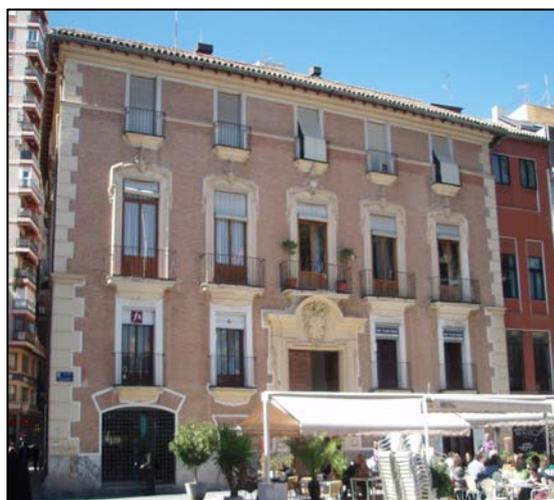
Figura 5. Fachada de ladrillo cara vista. Plaza del Romea. Murcia

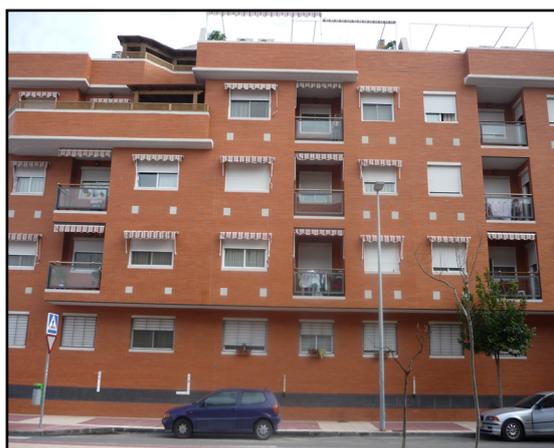
Figura 6. Fachada de ladrillo cara vista. La Flota. Murcia

- Fábrica de ladrillo visto (**figura 6**)
- Fábrica de ladrillo para revestir, con monocapa (**figura 7**)
- Fábrica combinada de ladrillo visto y monocapa (**figura 8**)

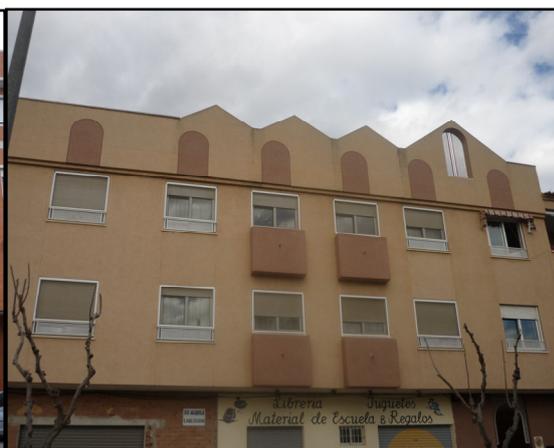
Figura 7. Fachada con revestimiento monocapa. Zarandona. Murcia

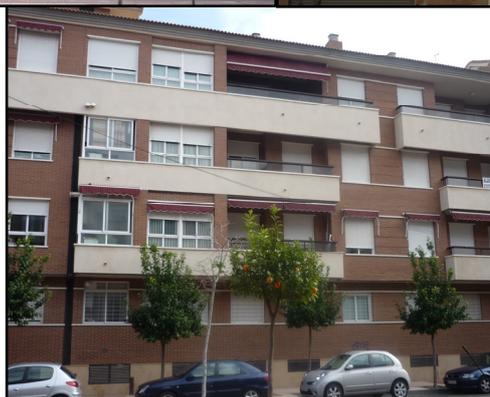
Figura 8. Fachada de ladrillo cara vista y monocapa. La Flota. Murcia

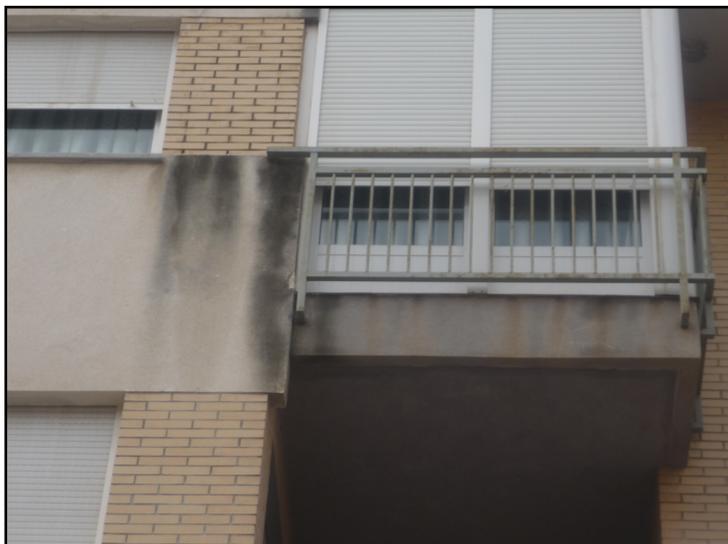
Figura 10. Manchas de suciedad por lavado diferencial. Edificio plurifamiliar en La Flota Murcia.

Pero, las nuevas modas y la tendencia actual a líneas rectas diseñan fachadas con problemas. Por ejemplo, al quitarse los voladizos de cubiertas inclinadas, por la tendencia actual a construir cubiertas planas hay que cuidar la ejecución de las albardillas (remate superior petos cubierta), tanto en el diseño en el que se piensen con goterón-vierteaguas como en la ejecución que se juntee la unión de estos, ya que de lo contrario se produciría el la típica mancha de humedad por lavado diferencial del agua de lluvia. En la **fotografía 10** siguiente, podemos ver una fachada con manchas de suciedad por lavado diferencial, en las que la causa es la no colocación de un vierteaguas, en el remate del balcón, adecuado con su goterón.

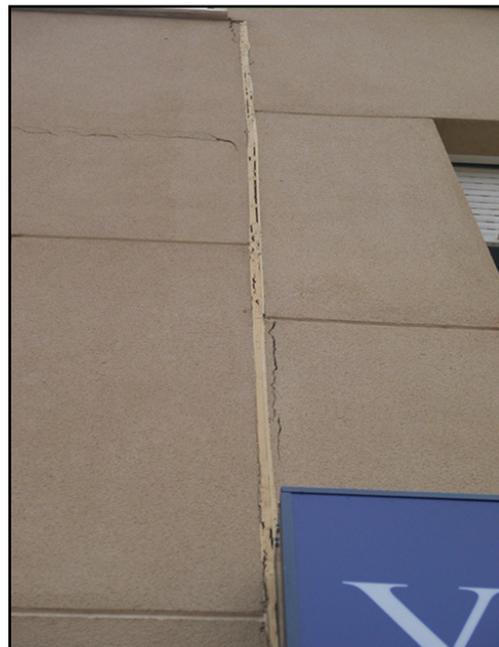
Figura 11. Juntas de dilatación mal respetada en el revestimiento exterior. Fachada de ladrillo revestido de monocapa en edificio plurifamiliar. Avenida de Europa (Murcia)

Los cerramientos de fachada deben respetar siempre las juntas estructurales en toda la altura. Ya que de lo contrario se producirá una grieta donde debería estar la junta y se introducirá el agua de lluvia. En la **figura 11**, podemos ver una junta de dilatación mal respetada, ya que se abre una grieta alrededor por donde puede entrar agua.

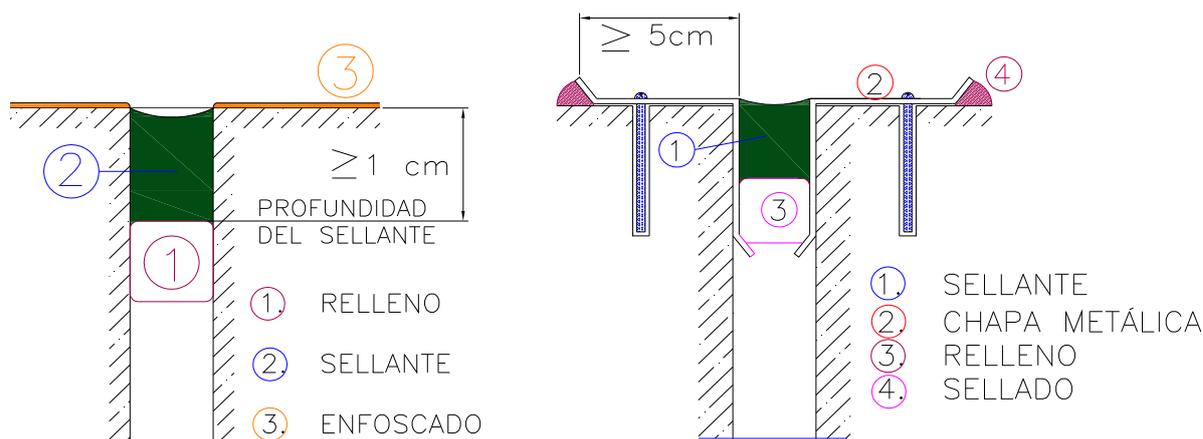
Figura 13. Ejemplo de juntas de dilatación

Estos rellenos y sellantes deben cumplir lo siguiente (ver **figura 13**):

- Ser materiales que tengan una elasticidad y adherencia suficientes para absorber los movimientos previstos de la hoja.
- Ser impermeables y resistentes a los agentes atmosféricos.
- Profundidad del sellante ≥ 1 cm. Relación espesor y anchura debe estar entre 0,5 y 2.
- En fachadas enfoscadas: Debe enrasarse con el paramento de la hoja principal sin enfoscar (ver **figura 13**).
- Cuando se utilicen chapas metálicas deben cubrir ambos lados de la junta 5cm. como mínimo, deben estar fijadas mecánicamente y selladas en los extremos (ver **figura 13**).

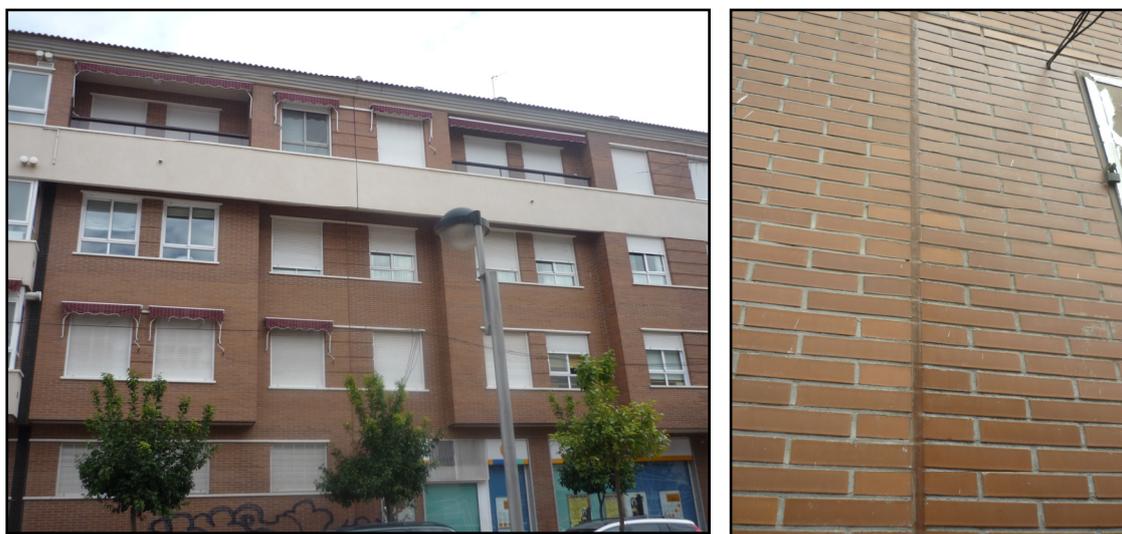
Figura 14. Junta de dilatación respetada en el cerramiento. Fachada de ladrillo visto en edificio plurifamiliar. La Flota. Murcia

2ª) En dichas juntas de la hoja principal debe colocarse un relleno de introducido en la junta y un sellante sobre este (ver **figura 14**).

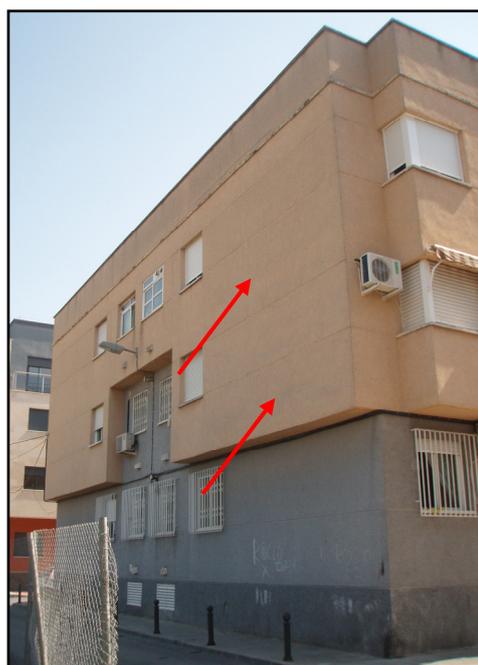
Figura 15. Juntas propia de dilatación del revestimiento exterior. Fachada de ladrillo revestido de monocapa en edificio plurifamiliar. Barrio del Progreso. Murcia

3ª) En el revestimiento exterior (en el caso de fachadas revestidas) deben respetarse las juntas de dilatación y además estar previsto de las suficientes juntas propias de dilatación (ver **figura 15**) de manera que la distancia entra juntas sea suficiente para evitar el agrietamiento.

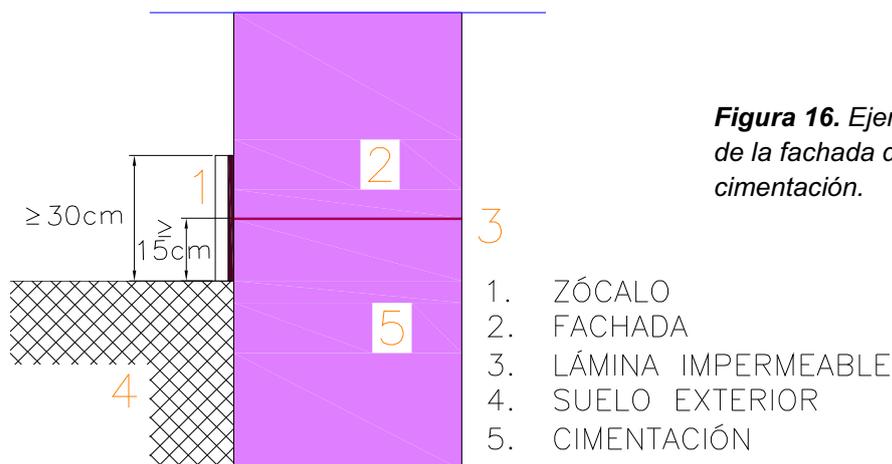
1ª) Hay que colocar una barrera impermeable en todo el espesor de la fachada a más de 15cm por encima del nivel del suelo (ver **figura 16**) para evitar el ascenso de agua por capilaridad o adoptar otra solución que produzca el mismo efecto.

- Ser de un material cuyo coeficiente de succión < 3 por 100.
- > 30 cm de altura sobre el nivel del suelo exterior (ver **figura 16**)
- Que cubra el impermeabilizante del muro o la barrera impermeable dispuesta entre el muro y la fachada.
- Estar sellada la unión con la fachada en su parte superior o adoptar otra solución que produzca el mismo efecto.

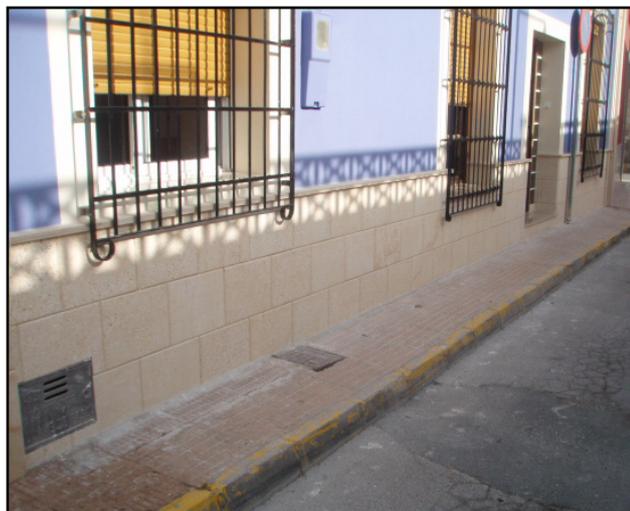
Aquí podemos ver una buena solución de zócalo exterior (**figura 17**). Se ha dispuesto un zócalo de piedra natural con coeficiente de succión inferior al 3 por 100, con más de 30cm de altura sobre el nivel del suelo exterior.

Figura 17. Fachada de vivienda unifamiliar. Santomera. Murcia

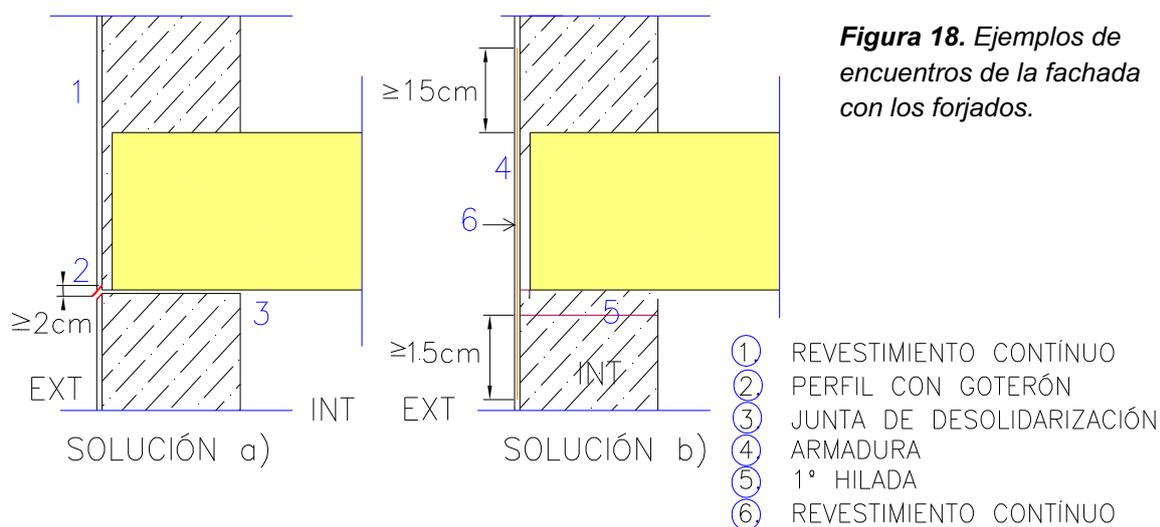
1ª) Cuando la hoja principal de la fachada esté interrumpida por los forjados y se tenga un revestimiento exterior continuo debe adoptarse una de estas dos soluciones (ver **figura 18**):

- **Solución a):** Junta de desolidarización entre la hoja principal y cada forjado por debajo de éstos, dejando una holgura de 2cm que después de la retracción de la hoja principal se rellenará con material cuya elasticidad sea compatible con la deformación prevista del forjado y protegerse de la filtración con un goterón.
- **Solución b):** Refuerzo del revestimiento exterior con armaduras a lo largo del forjado que sobrepasen el forjado 15cm por encima y 15cm por debajo de la primera hilada de la fábrica.

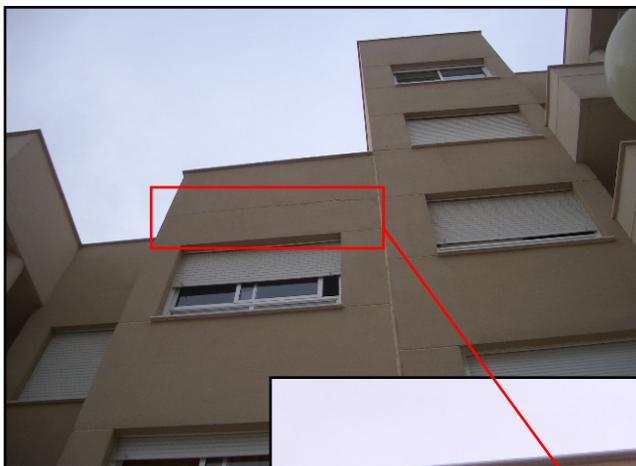
En estas fotografías (**figura 19**) podemos ver el encuentro del forjado y el cerramiento de fachada mal resuelto ya que se ha marcado una fisura donde es posible que se filtre agua de lluvia.

Figura 19. Fachada de ladrillo revestida con mortero monocapa. Avenida de Europa. Murcia

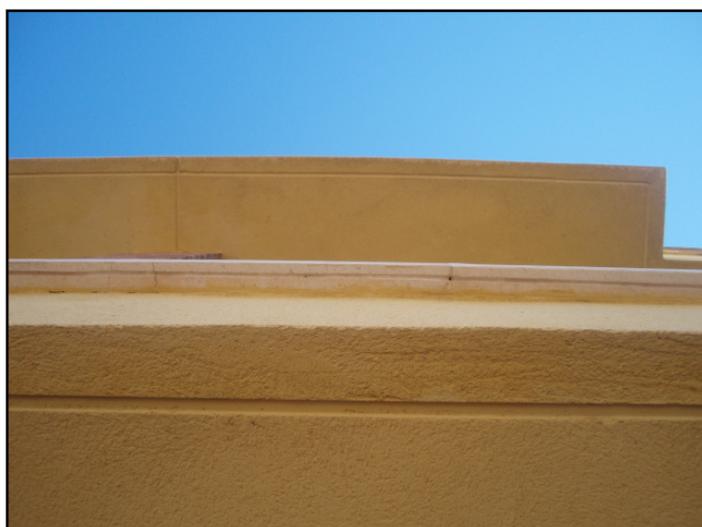
4ª) Cuando el forjado sobresalga del plano exterior de la fachada debe tener una pendiente como mínimo de 10° para evacuar el agua y debe disponerse un goterón en el borde del mismo (ver **figura 20**).

Figura 20. Goterones en bordes de forjado. Vivienda unifamiliar en Llano de Brujas. Murcia

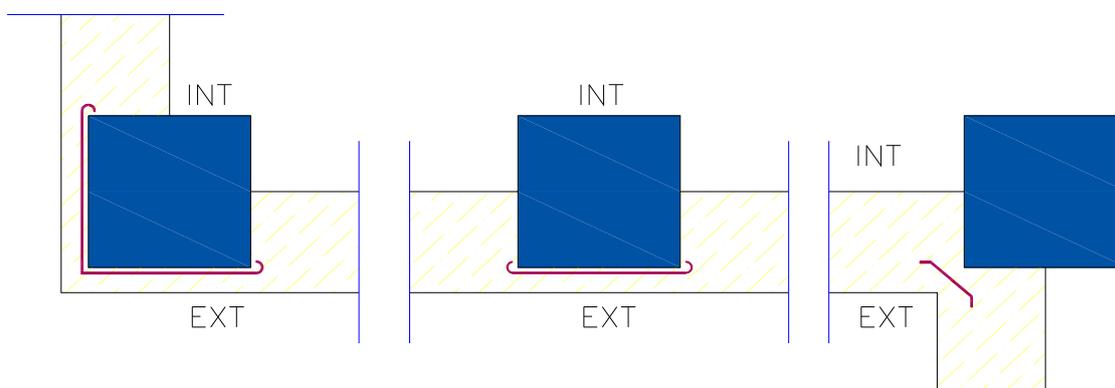
2ª) Hoja principal interrumpida por los pilares y piezas de menor espesor que la hoja principal por la parte exterior de los pilares: Se dispondrá de una armadura o cualquier solución que produzca el mismo efecto para conseguir la estabilidad de estas piezas (ver **figura 21**).

Figura 21 Ejemplo de encuentro de la fachada con los pilares

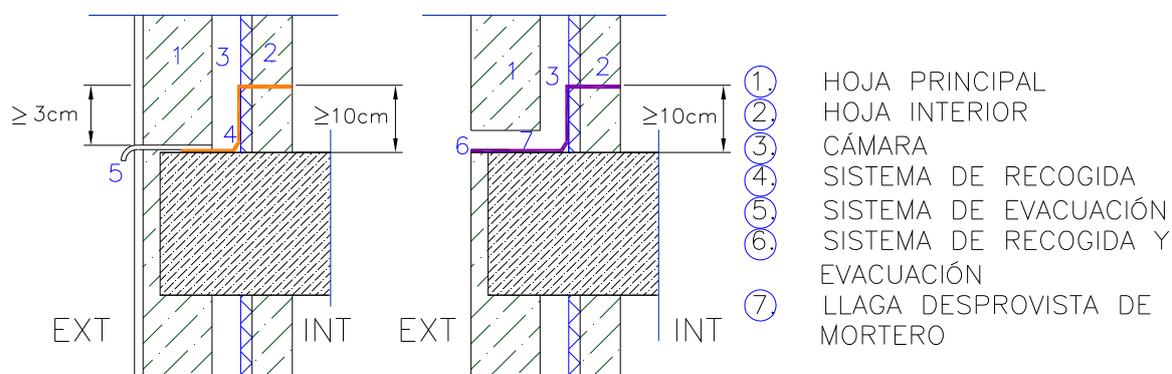
- Elemento continuo impermeable: Lámina, perfil especial, etc.
- Se debe disponer a lo largo del fondo de la cámara.
- Tiene que tener inclinación hacia el exterior, de tal forma que su borde superior esté situado como mínimo a 10cm del fondo y al menos 3cm por encima del punto más alto del sistema de evacuación (ver **figura 22**).
- Cuando se disponga una lámina, ésta debe introducirse en la hoja interior en todo su espesor.

- Conjunto de tubos de material estanco que conduzcan el agua al exterior, separados como máximo 1,5m (ver **figura 22**)
- Conjunto de llagas de la primera hilada desprovistas de mortero, separadas como máximo 1,5m, a lo largo de las cuales se prolonga hasta el exterior el elemento de recogida dispuesto en el fondo de la cámara.

Figura 22. Ejemplo de encuentro de la cámara con los forjados

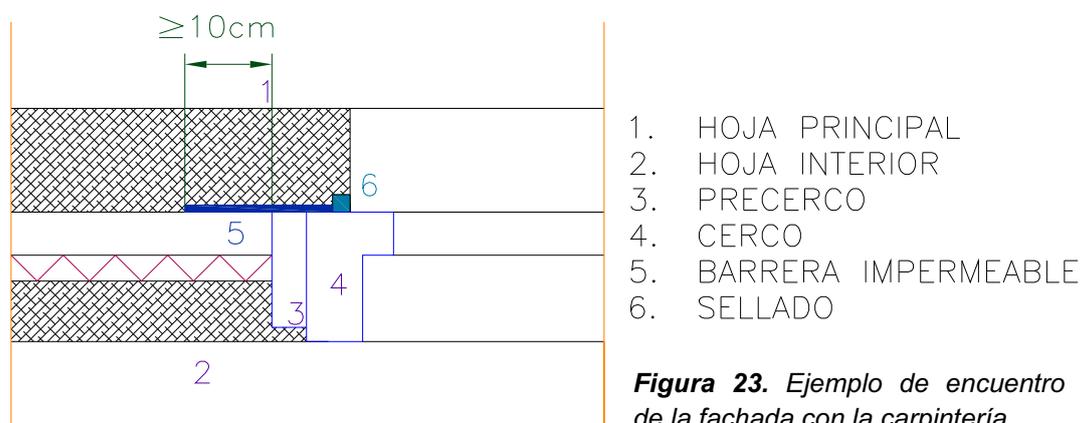
1ª) Grado de impermeabilidad exigido = 5 y carpinterías retranqueadas respecto al paramento exterior de la fachada: Las carpinterías deben llevar precerco y debe colocarse una barrera impermeable en las jambas entre la hoja principal y el precerco, o en su caso el cerco, prolongada 10cm hacia el interior del muro (ver **figura 23**).

Figura 23. Ejemplo de encuentro de la fachada con la carpintería

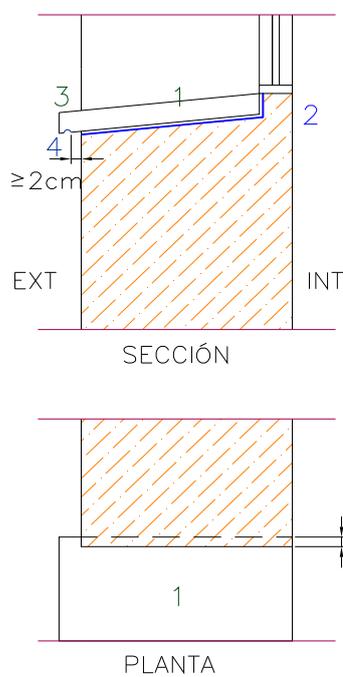
- Impermeable o disponerse sobre una barrera impermeable fijada al cerco o al muro (que sobresalga por detrás y ambos lados, pendiente mín.10°).
- Tener goterón (ver **figura 25**) en la cara inferior saliente, separado de la fachada 2cm y estar entregada en la jamba mínimo 2cm (ver **figura 24**).

Figura 24. Ejemplo de vierteaguas

1. VIERTEAGUAS
2. BARRERA IMPERMEABLE
3. PENDIENTE HACIA EL EXTERIOR
4. GOTERÓN

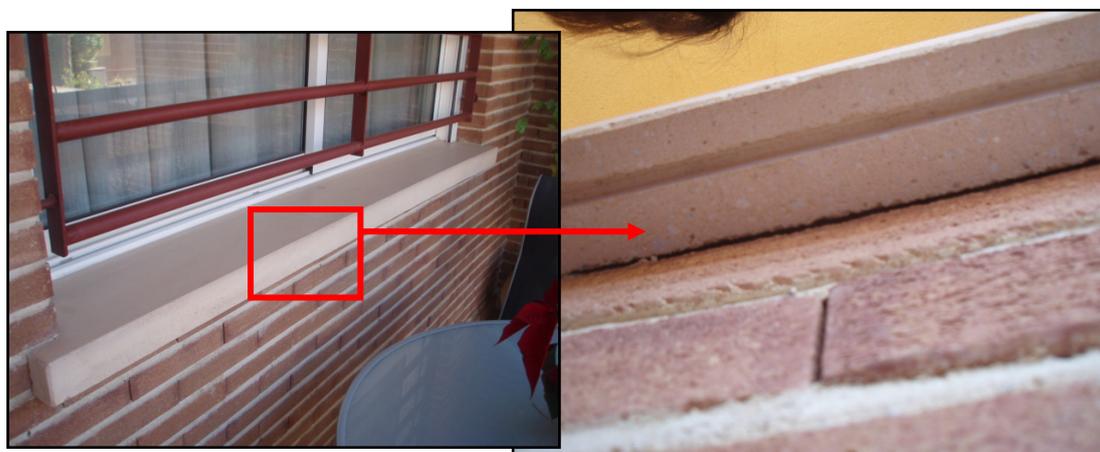
Figura 25. Goterón en la zona inferior de vierteaguas de ventana. Vivienda unifamiliar en Llano de Brujas. Murcia

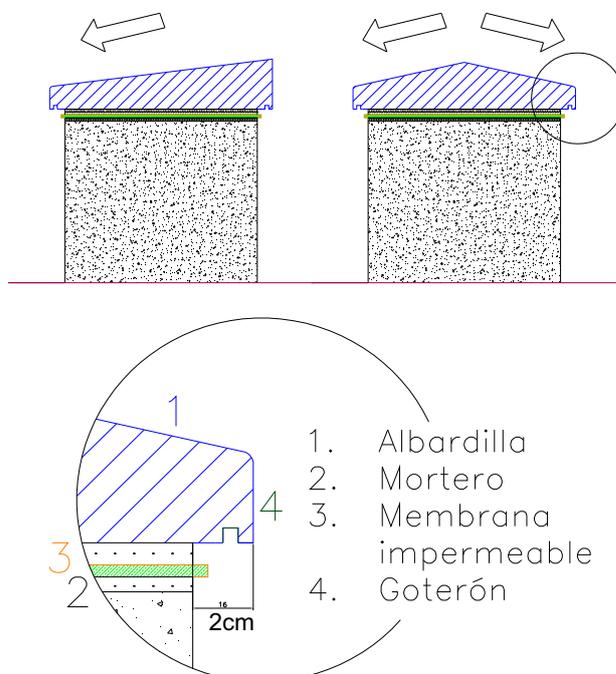
1ª) Los antepechos deben cumplir lo siguiente (ver **figura 26**):

- Rematarse con albardillas para evacuar el agua de lluvia y evitar que toque la fachada inmediatamente inferior.
- De lo contrario se adoptará otra solución que produzca el mismo efecto.

Figura 26.
Ejemplo de albardilla en antepecho de cubierta.

2ª) Las albardillas deben cumplir lo siguiente (ver **figura 26**):

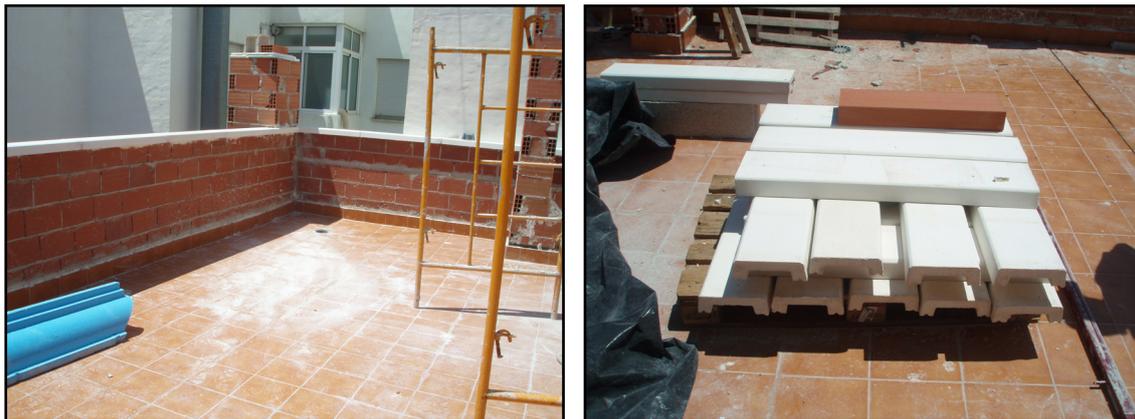
Figura 27. Antepecho de terraza plana con albardilla con goterón en los 2 salientes.
Vivienda unifamiliar en Llano de Brujas. Murcia

- Inclinación mínima 10°.
- Tener goterones en cara inferior de los salientes (ver **figuras 27**).
- Sus goterones estarán separados de los antepechos 2cm.
- Ser impermeables o disponerse sobre una barrera impermeable que tenga una pendiente hacia el exterior mín.10°.
- Tener juntas de dilatación cada 2 piezas cuando sean de piedra o prefabricadas y cada 2 metros cuando sean cerámicas.
- Las juntas entre albardillas deben ser impermeables con un sellado adecuado.

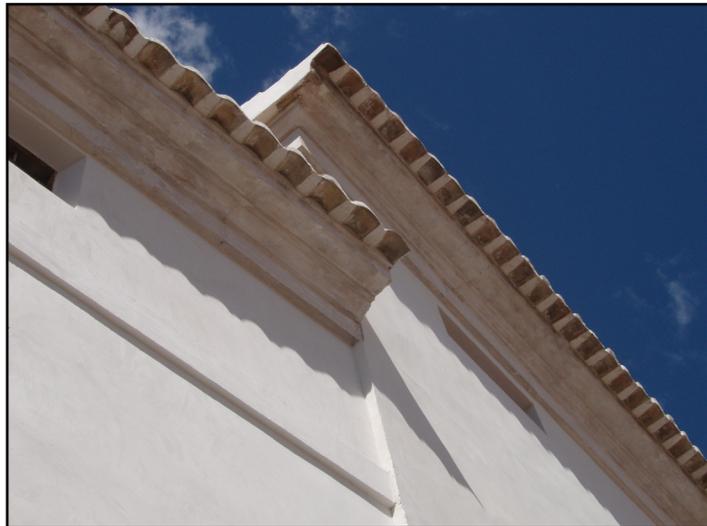
Figura 27.
Ejemplo de cornisa de cubierta.

La protección de la fachada aportada por cornisas (**figura 27**) y aleros es inversamente proporcional a la altura del edificio en virtud de la inclinación de la lluvia impulsada por el viento y a la existencia o no de goterones o canalones.

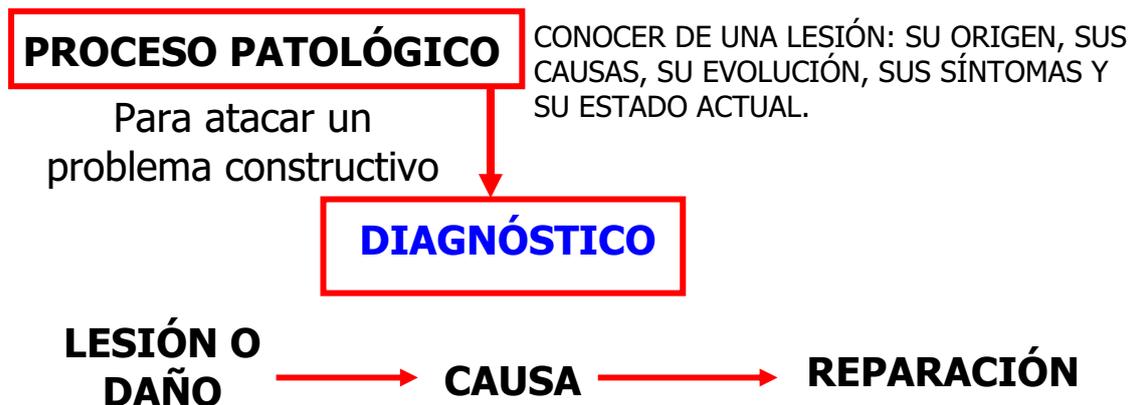
Figura 64. Esquema del proceso patológico.

Para entender correctamente el **Proceso Patológico** (ver **figura 64**) deberemos de analizar el estado final de la lesión y, desde allí, ir recorriendo el camino de evolución de la lesión en sentido inverso; ya que nosotros sólo conocemos con precisión los efectos que se manifiestan y alertan del proceso patológico.

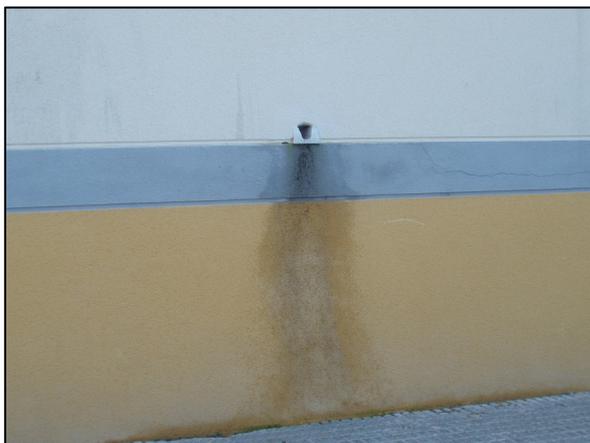
Figura 65. Lesión física: Suciedad en fachada por lavado diferencial. Vivienda unifamiliar Llano de Brujas.

La lesión es la manifestación del problema, el síntoma final del proceso patológico. Es imprescindible una correcta identificación de la tipología de las lesiones (ver **figuras 65 y 66**), pues éstas serán nuestro punto de partida a la hora de estudiar el proceso patológico y un error en su identificación nos llevará a la elección errónea de su tratamiento.

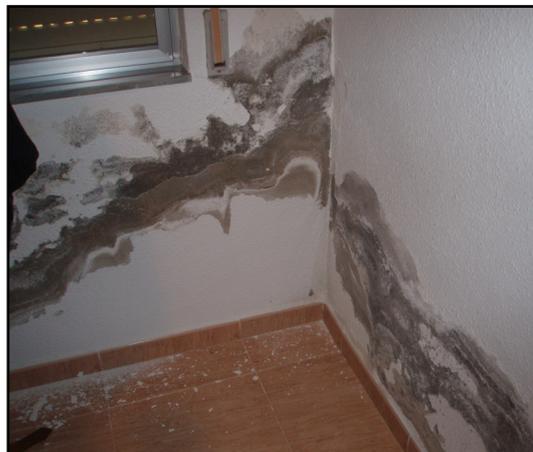
Figura 66. Lesión química: Manchas de humedad con eflorescencias en fachada. Vivienda unifamiliar en Las Torres de Cotillas.

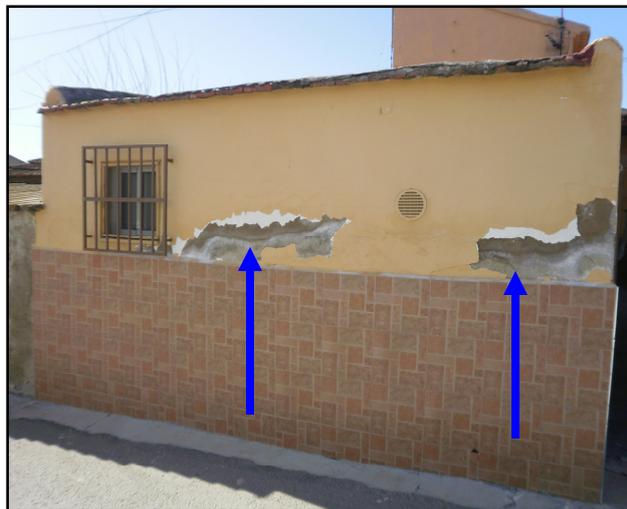
Como podemos ver en la **figura 68** contigua se ha reparado la lesión sin buscar y actuar sobre la causa. En un cerramiento con humedades, se han tapado estos daños con alicatado de azulejo, por lo que la humedad asciende y estas manchas vuelven a aparecer encima de este. Luego han utilizado una mala solución actuando sobre la lesión sin haber eliminado previamente la causa.

Figura 68. Lesión física: Manchas de humedad con eflorescencias y desprendimientos del revestimiento en fachada exterior. Vivienda unifamiliar en la pedanía de El Raal (Murcia)

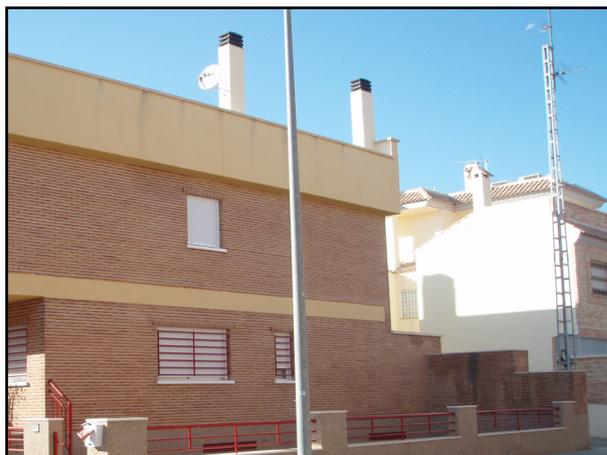
Figura 69. Lesión física: Manchas de humedad en fachada interior. Vivienda unifamiliar en Llano de Brujas.

- **Figura 69:** La causa directa sería el agua de lluvia como agente atmosférico y la causa indirecta es una mala ejecución al no juntar adecuadamente las albardillas del peto de cubierta ya que se produce como daño manchas de suciedad en la fachada por lavado diferencial.
- **Figura 70:** La causa directa sería el salpiqueo de agua de lluvia en la acera y a su vez manchando la fachada y la causa indirecta sería un error de diseño por elegir como revestimiento del zócalo un material excesivamente poroso no impermeabilizado.

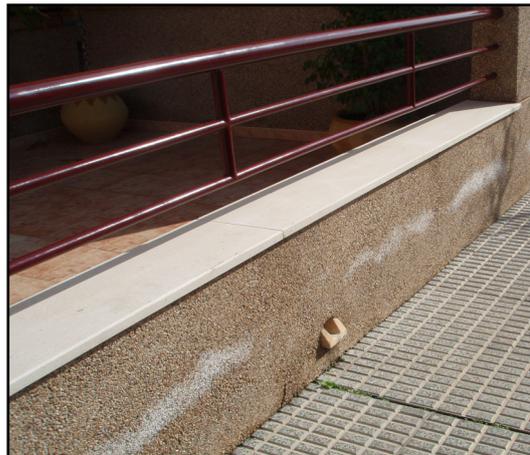
Figura 70. Lesión física: Manchas de humedad en fachada interior. Vivienda unifamiliar en Llano de Brujas.

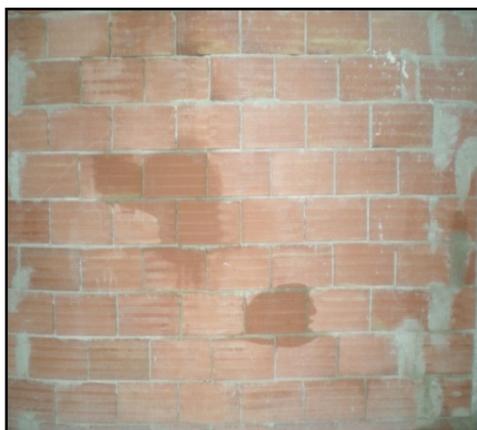
Figura 71. Cerramiento interior con humedad de obra. Edificio en Murcia

- El material no se deja secar para que alcance su humedad de equilibrio (entre material y ambiente, que depende, sobre todo, de la estructura porosa del propio material). Aparece cuando se esta acabando el edificio y se aplican los revestimientos de acabado.
- Se le aplica un acabado superficial que actuando de barrera, dificulta su evaporación. Entonces es cuando aparece la lesión. En las **figuras 71 y 72** siguientes si se deja evaporar antes de aplicar el acabado no llegaría a ser un problema. De lo contrario se producirá desprendimiento del material de revestimiento.

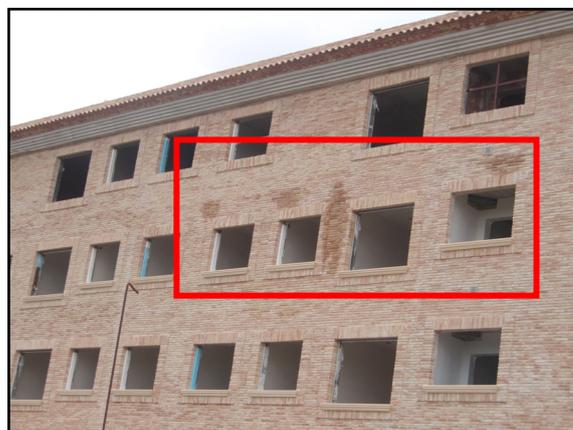
Figura 72. Cerramiento exterior con humedad de obra. Edificio en Llano de Brujas

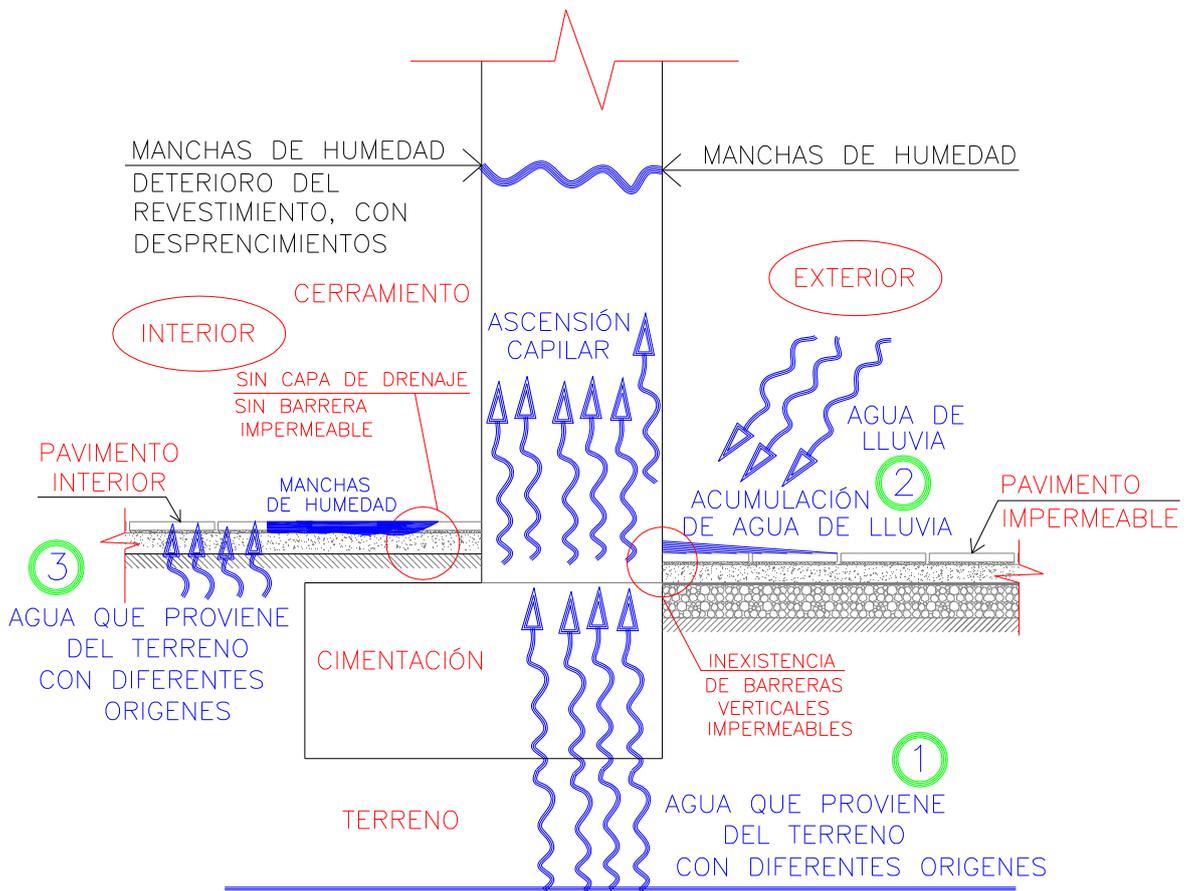
- 1) Humedad que proviene del suelo (en arranque de muros, y cimentaciones directamente desde el terreno). Ascende por la estructura porosa de los elementos verticales por el fenómeno de la capilaridad.
- 2) Procedente de una plataforma horizontal cualquiera, normalmente impermeables (suelos de terraza, aceras, molduras horizontales, vierteaguas y albardillas). El agua de lluvia se acumula en estas plataformas en tiempos de lluvia y asciende por microcapilaridad por el cerramiento.
- 3) Procedente del terreno y aparece en pavimentos de sótano o planta baja en contacto directo con el terreno sin interponer capas de drenaje o barreras impermeables.

Figura 73. Detalle de los orígenes de la humedad capilar.

Origen: En la **figura 73** podemos ver los orígenes de la humedad capilar.

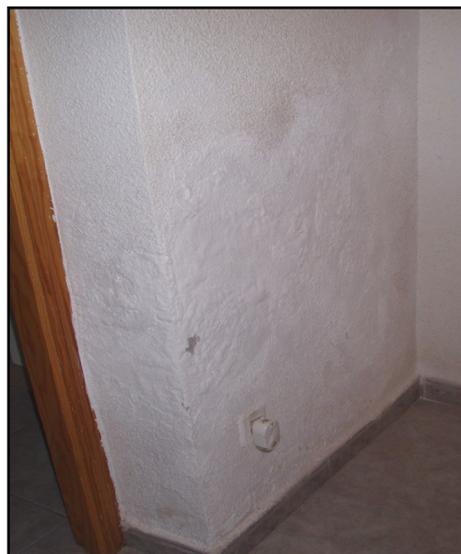
Figura 74. Manchas de humedad interiores por ascensión capilar. Vivienda en Llano de Brujas

- Manchas de humedad en cerramientos interiores (**figura 74**) y exteriores.
- Puede producir como lesión secundaria:
 - Desprendimientos de material (**figura 75**).
 - Eflorescencias (**figura 76**).
 - Manchas de humedad en pavimentos (**figura 77**) incluso con levantamiento de baldosas con desprendimientos y eflorescencias.

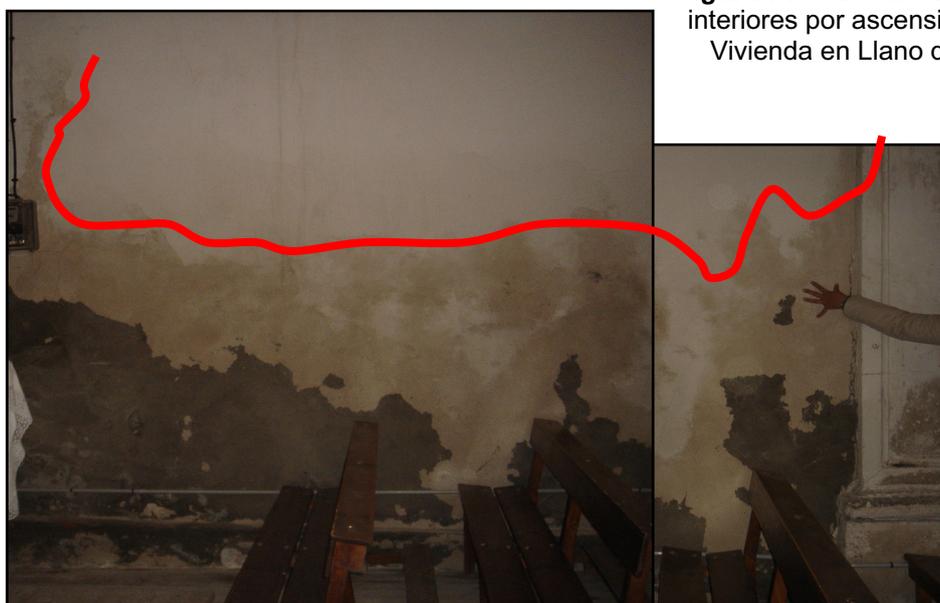
Figura 75. Manchas de humedad por ascensión capilar en cerramiento interior. Iglesia Valbuena del Duero. Valladolid.

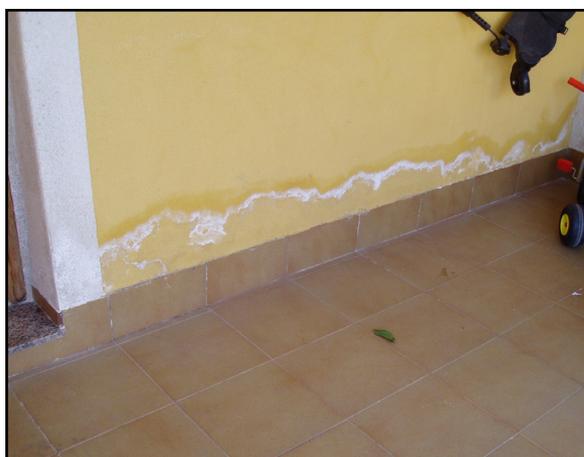
Figura 76. Manchas de humedad eflorescencias en cerramiento exterior. Vivienda unif. Las Torres de Cotillas

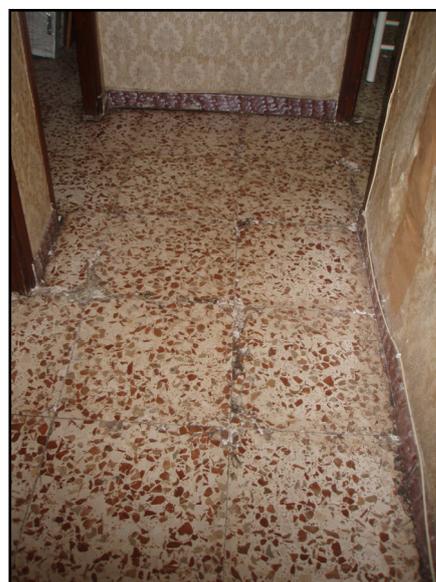
Figura 77. Rotura de pavimento con eflorescencias por humedad de ascensión capilar. Vivienda unifamiliar. Zarandona (Murcia).

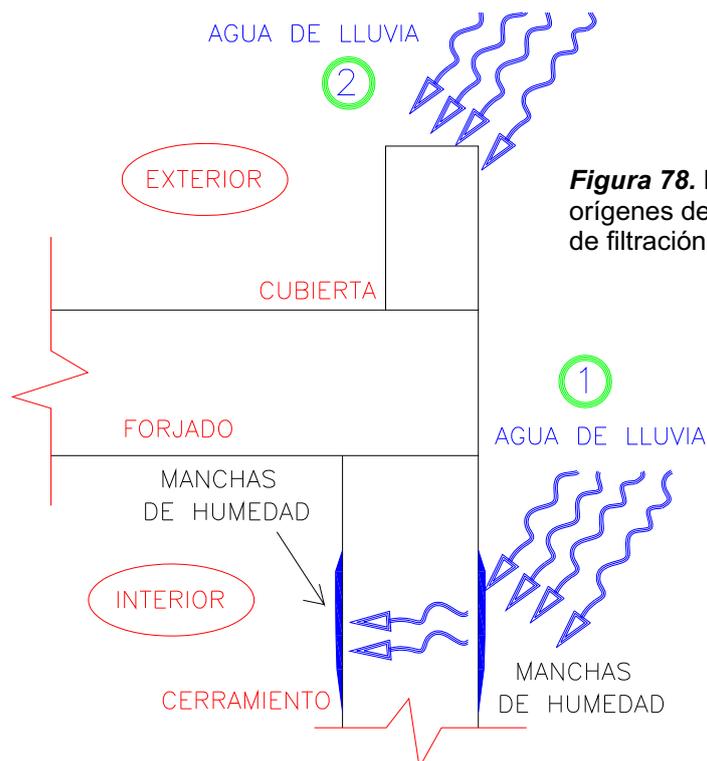
- 1) Por el cerramiento: a través de su estructura porosa (ver **figura 78**).
- 2) Los detalles constructivos deben estar adecuadamente proyectados y ejecutados en obra, ya que su mal diseño y ejecución puede producir fallos en la estanqueidad de fachadas. Se tendrá especial cuidado con la ejecución de: Encuentros de la fachada con los forjados, encuentros de la fachada con los pilares (ver **figura 79**), encuentros de la cámara de aire ventilada con los forjados y los dinteles, encuentro de la fachada con la carpintería, antepechos (ver **figura 78**) y remates superiores de las fachadas, anclajes a la fachada, aleros y cornisas. Pero ha este tema ya he dedicado el **apartado 2.3**), estableciendo las pautas a seguir que establece el CTE: Condiciones de los puntos singulares. El agua aprovecha estos puntos conflictivos para filtrarse en el cerramiento.

Figura 78. Detalle de los orígenes de la humedad de filtración.

Formas de penetración: En la **figura 78** podemos ver los orígenes de la humedad de filtración.

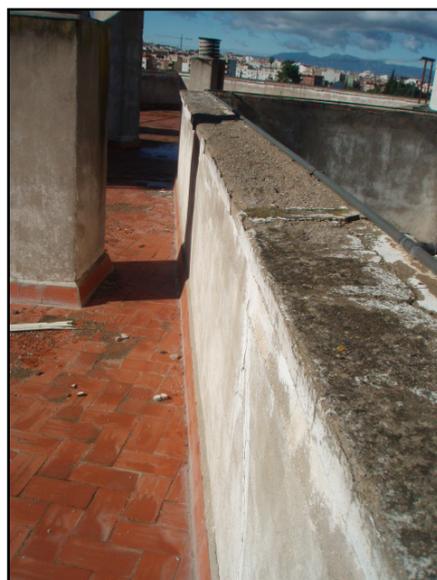
En la fotografía (**figura 80**) siguiente podemos ver un antepecho con su remate muy deteriorado, luego cuando llueve es un punto conflictivo por donde puede entrar el agua de lluvia.

Figura 80. Antepecho de fachada en edificio plurifamiliar en Santo Ángel (Murcia).

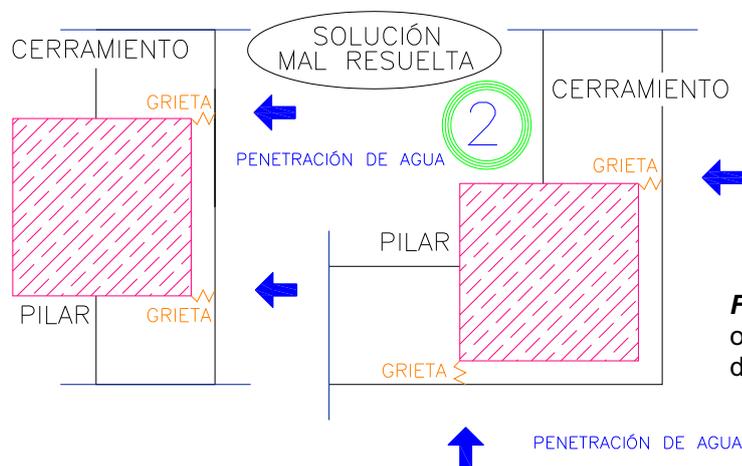
Figura 79. Detalle de los orígenes de la humedad de filtración.

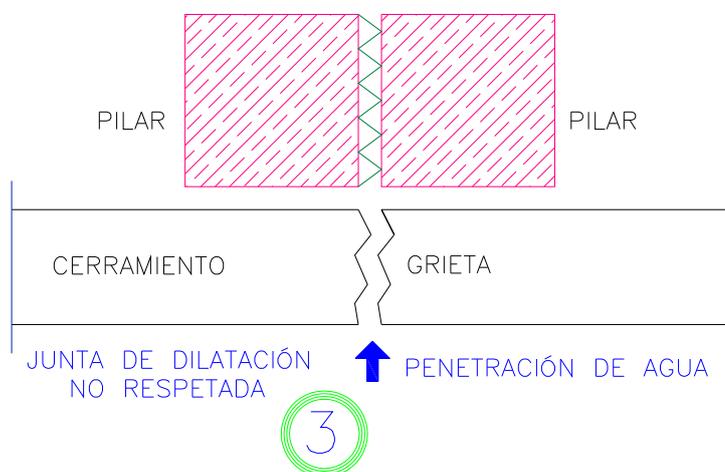
3) Aprovechando aberturas: Grietas y fisuras mecánicas, juntas constructivas o de dilatación (ver figura 81), etc...

Figura 81. Detalle de los orígenes de la humedad de filtración.

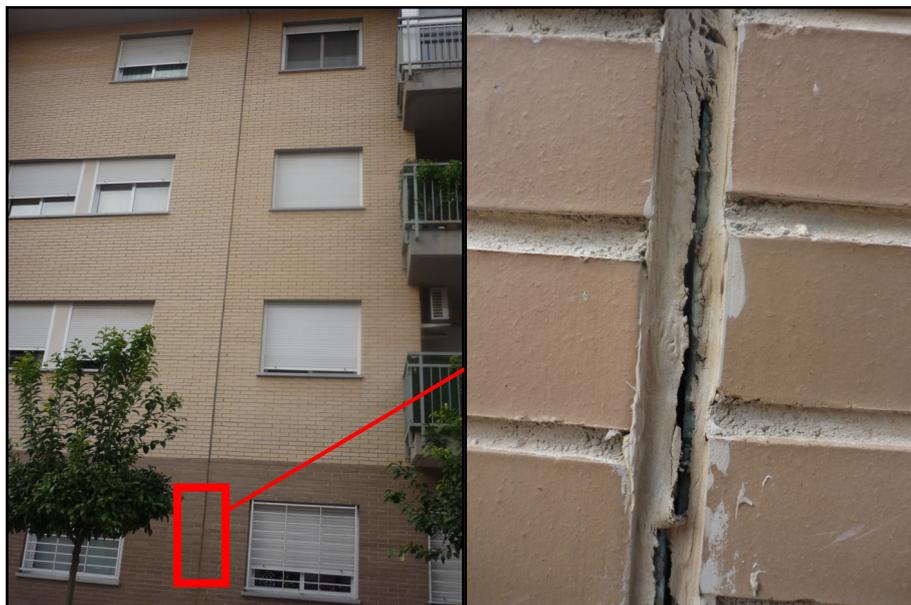
En la **figura 82** siguiente, vemos que con el paso del tiempo se ha desprendido el sellado de la junta de dilatación que si no se repara rápido, será un foco fácil de entrada de agua de lluvia.

Figura 82. Junta de dilatación en fachada con material de sellado en mal estado. Edificio plurifamiliar en La Flota (Murcia)

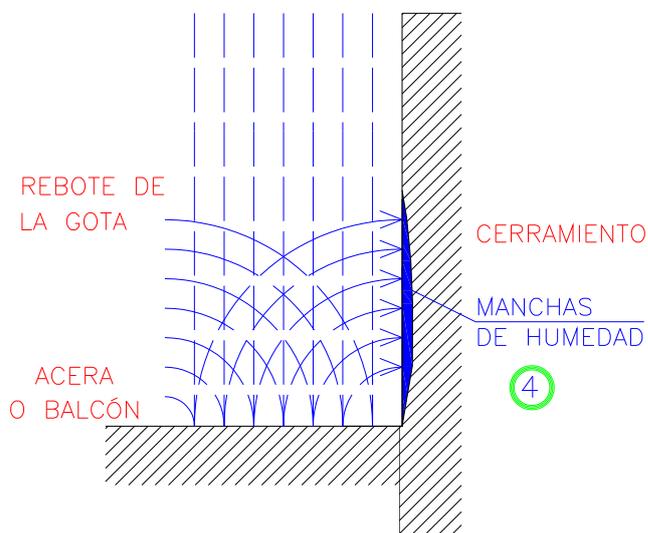
Figura 83. Detalle de los orígenes de la humedad de filtración.

- 4) Salpiqueo de lluvia en aceras, balcones, etc..., que mancha el cerramiento (ver **figuras 83 y 84**).

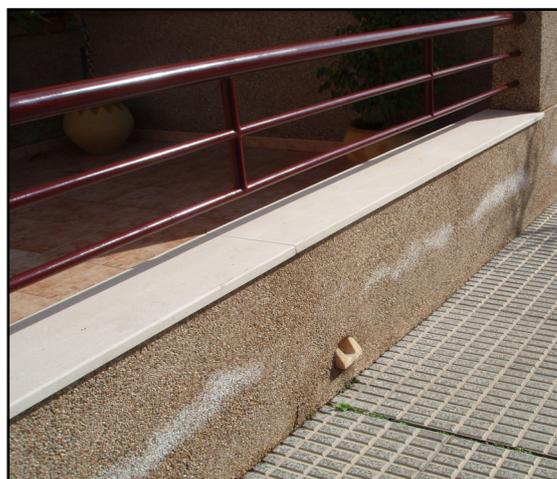
Figura 84. Manchas de humedad en fachada exterior por salpiqueo del agua de lluvia. Vivienda unifamiliar en Llano de Brujas.

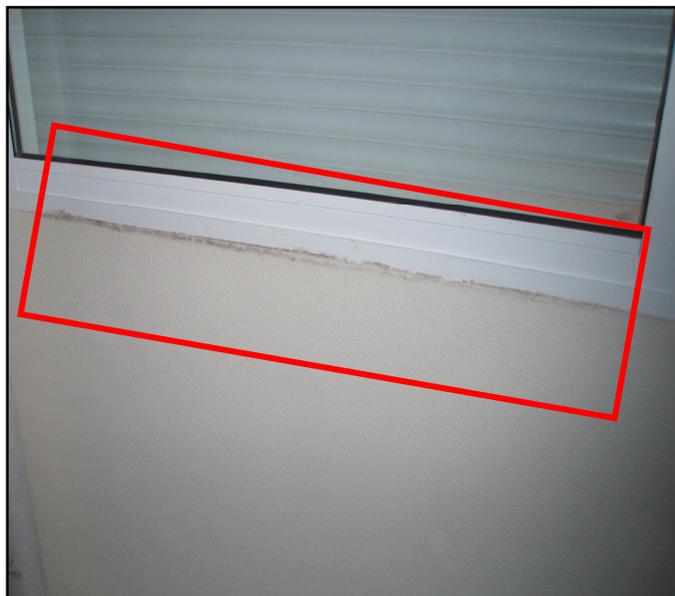
Figura 85. Manchas de humedad por condensación superficial interior. Dormitorio. Vivienda unif. Llano de Brujas.

- *Condensación superficial interior:* El fenómeno físico se produce en el interior del edificio (ver **figura 85**).

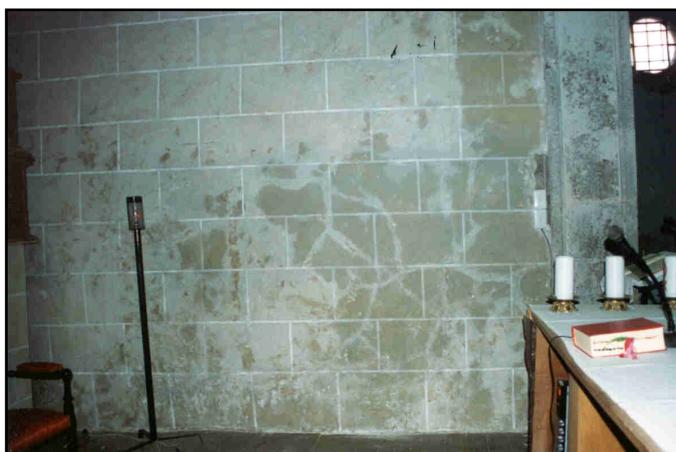
Figura 86. Cerramiento de de fachada con goteo de agua por condensación higroscópica. Iglesia de Valbuena del Duero. Valladolid

Los materiales que contiene sales higroscópicas, al aumentar la humedad relativa absorben el vapor de agua y se producen condensaciones en los poros saturándose el materia, se produce incluso el goteo (ver **figuras 86 y 87**).

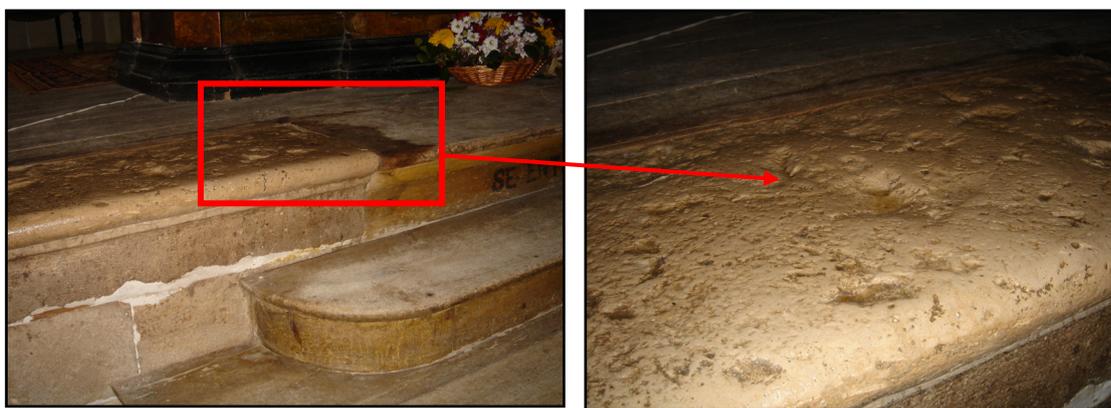
Figura 87. Escalón con acumulación de agua por condensación higroscópica. Iglesia de Valbuena del Duero. Valladolid
