MANUAL PREVENCIÓN DE FALLOS

Estanqueidad en fachadas

**GESTIÓN DE CALIDAD EN LA EDIFICACIÓN
CONSEJERÍA DE OBRAS PÚBLICAS Y ORDENACIÓN DEL
TERRITORIO
COMUNIDAD AUTÓNOMA DE LA REGIÓN DE MURCIA**

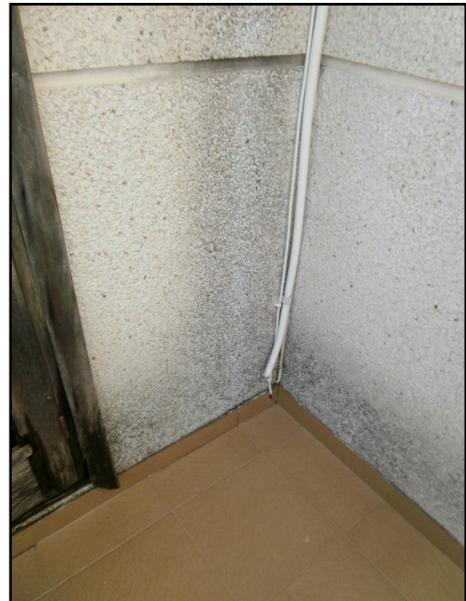
Figura 88. Mancha de humedad en la salida del desagüe del aire acondicionado. Vivienda unifamiliar en Los Garres (Murcia).

- Mancha localizada en forma de nube circular alrededor del punto de rotura o desagüe (ver **figura 88**).
- Ó forma de nube alargada siguiendo el recorrido del conducto afectado.

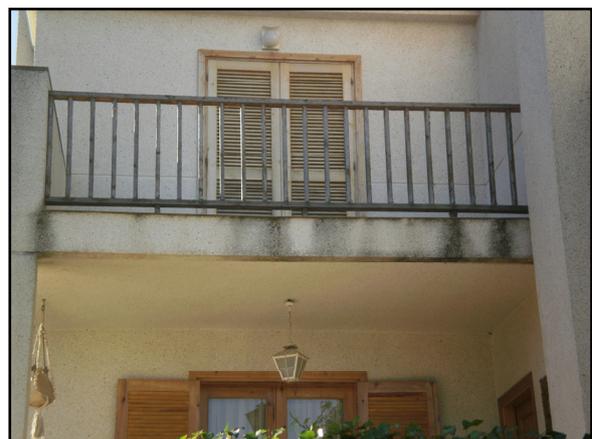
Figura 89. Remate de balcón con manchas de suciedad por lavado diferencial. Vivienda unifamiliar en Los Garres (Murcia).

La causa suele ser, la ausencia de goterotes en los elementos de la fachada que lo necesitan como goterones en remates de balcones (**figura 89**), albardillas en antepechos de terrazas, alfeizares de ventanas sin goterones. O que los tengas y estén mal ejecutados. El CTE establece muy bien las pautas a seguir para que no se produzcan estos tipos de daños.

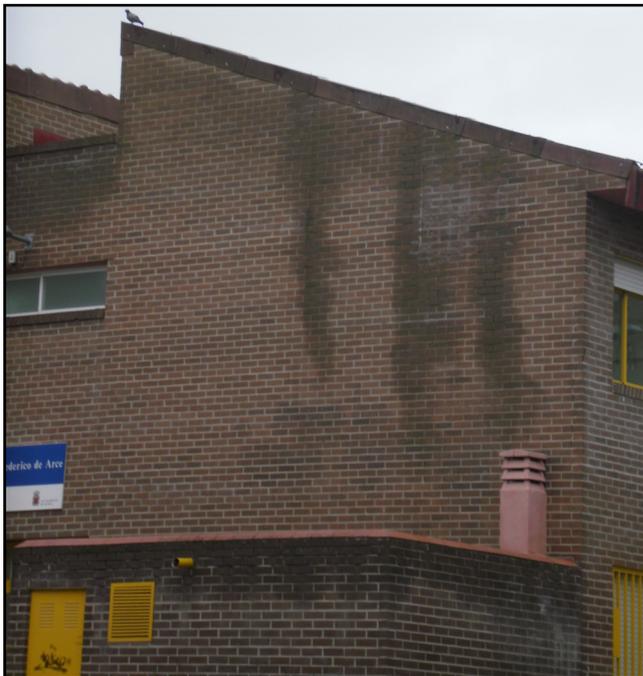
Figura 90. Fachada de ladrillo con manchas de suciedad por lavado diferencial. Colegio en Murcia.

- Manchas de humedad con churretones más oscuros que el tono de la fachada (ver **figuras 90 y 91** siguientes).

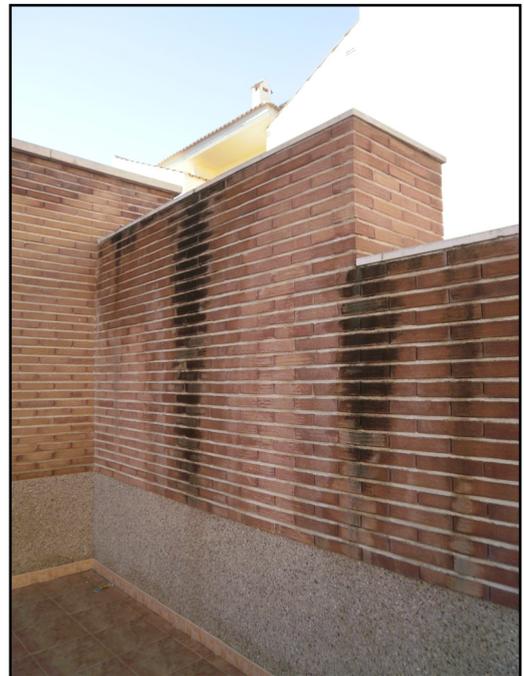
Figura 91. Antepecho de terraza de ladrillo con manchas de suciedad por lavado diferencial. Vivienda unifamiliar en Llano de Brujas (Murcia).

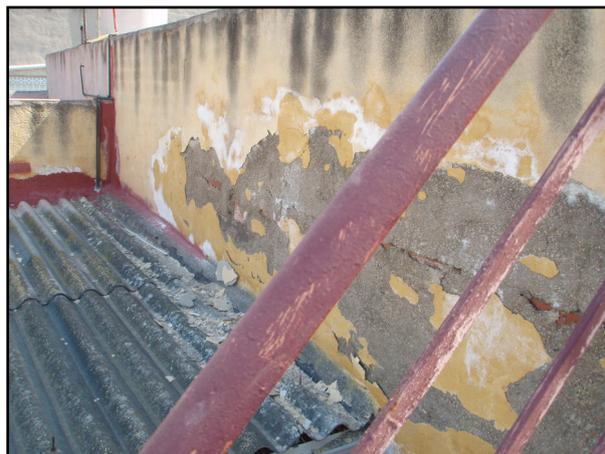
Figura 92. Peto de fachada con manchas de humedad y desprendimientos de material en el material de acabado. Vivienda unifamiliar. Carretera de Santa Catalina (Murcia).

Las **fábricas de ladrillo** al ser materiales porosos son susceptibles de contener sales solubles. Muchas veces conduce a error que en los materiales de acabado aparezcan eflorescencias (**figura 92**), porque estas pueden ser debidas a sales contenidas en los materiales constitutivos del cerramiento que hay bajo este acabado.

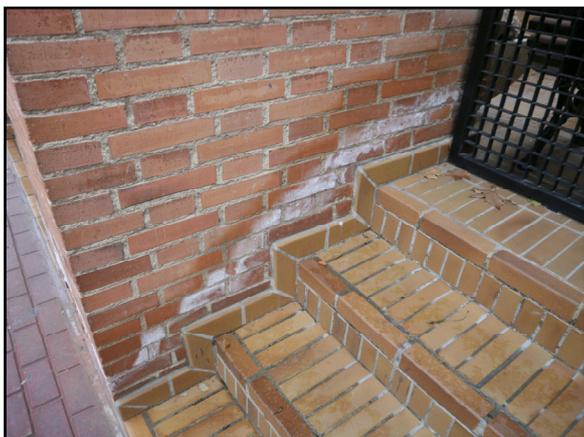
Figura 93. Fachada de ladrillo con manchas de humedad y eflorescencias. Iglesia del Padre Joseico (Murcia).

Aquí vemos algunas fotografías (**figuras 93, 94 y 95**) donde aparecen eflorescencias en las fachadas de ladrillo.

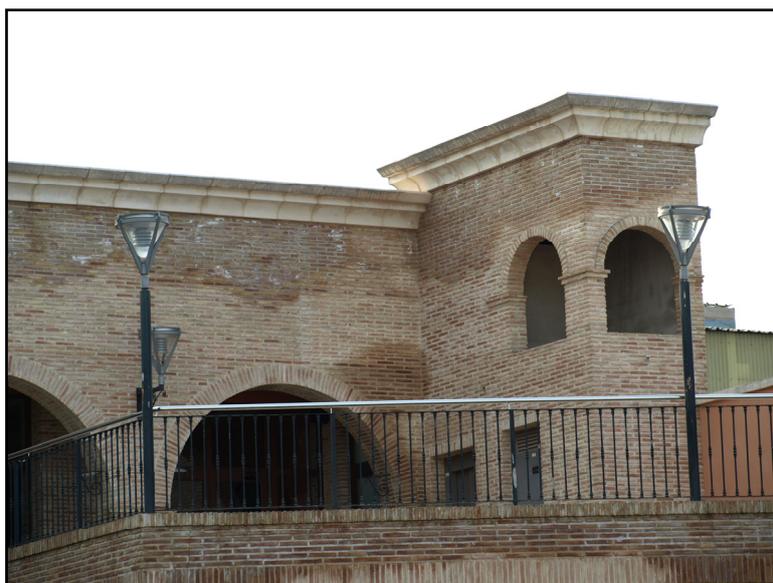
Figura 94. Fachada de ladrillo con manchas de humedad, y eflorescencias. Restaurante Ranga II. Carretera de Fortuna (Murcia).

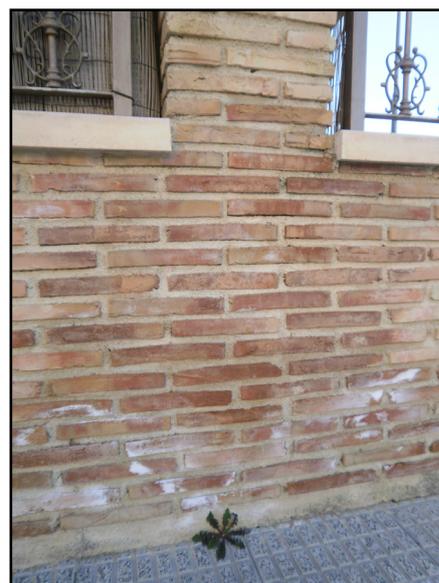
Figura 95. Fachada de ladrillo con manchas de humedad y eflorescencias. Vivienda unif. en Llano de Brujas (Murcia).

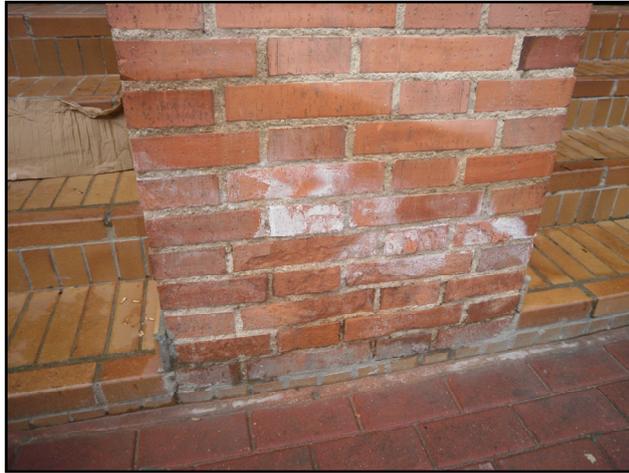
Figura 96. Fachada de ladrillo con manchas de humedad, eflorescencias y rotura del ladrillo. Iglesia del Padre Joseico (Murcia).

Cuando se produce la cristalización de sales en el interior del cerramiento al aumentar de volumen se produce la rotura del material. A esto se le llama **criptoflorescencia**. En nuestro caso en la **figura 96** siguiente se puede ver la rotura de los ladrillos.

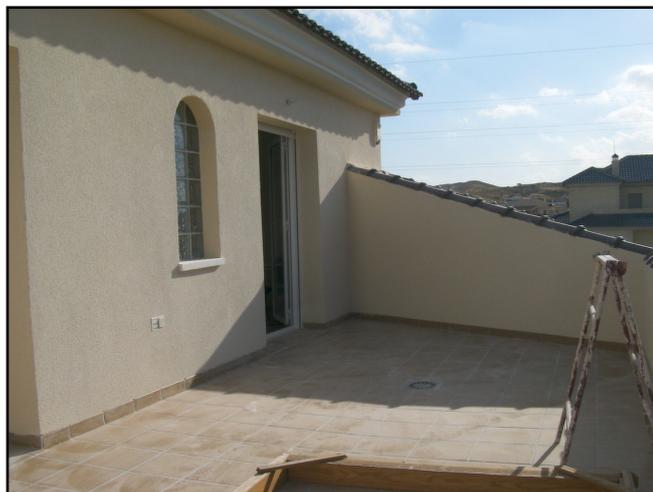
Figura 100. Terraza en fachada. Vivienda unifamiliar en Molina de Segura. Murcia.

En el caso de zócalos de fachada con acera y terrazas accesibles, dicho rodapié, de material impermeable similar al del pavimento, debe quedar embebido en el acabado del paramento vertical para evitar filtraciones y debe proteger la lámina impermeable que cubre toda la terraza, que sube hacia arriba unos 10 ó 15 cm en el borde del encuentro con el paramento. En la *figura 100* podemos ver que está empotrado el rodapié pero es y poco escaso apenas de 7 cm.

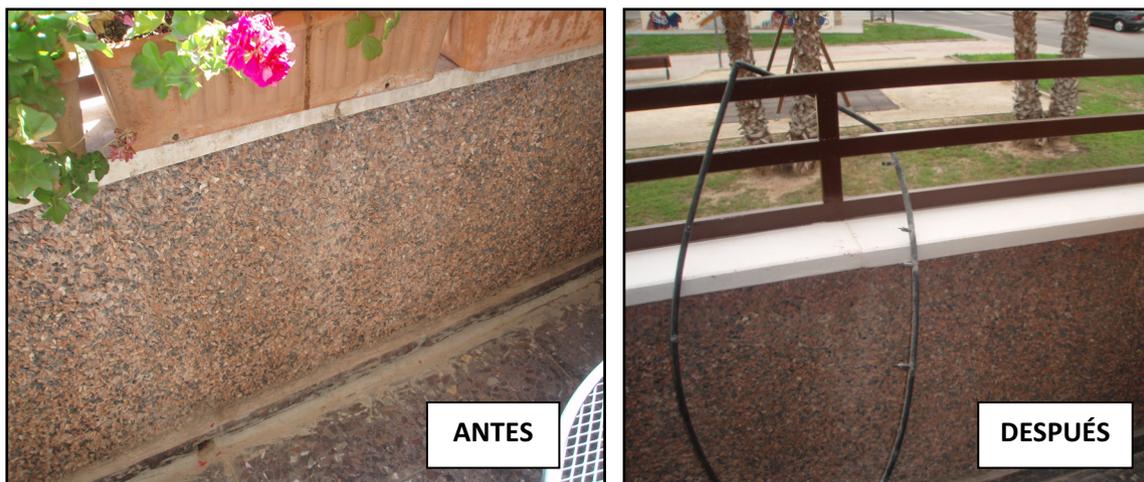
Figura 102 y 103. Sustitución de albardilla sin goterón por otra prefabricada con goterón en terraza de vivienda unifamiliar. La Alberca.

Si el problema es que no tiene goterón se sustituirá por una albardilla con goterón. Ver reparación en vivienda (*figuras 102 y 103*).

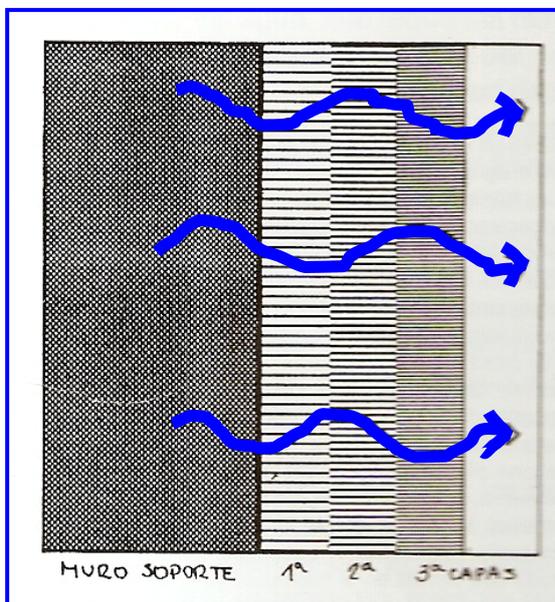
Figura 106: Cesión del vapor de agua al ambiente.

- Son revocos de una o más capas, con una porosidad tal que su red capilar es capaz de succionar el agua del muro y cederla al ambiente (ver **figura 106**).
- Hay productos especiales de casas comerciales (weber, etc.).
- Pueden pintarse con una pintura resistente a la humedad y permeable al vapor de agua (no plásticas) o utilizar morteros transpirables coloreados en masa.
- Su inconveniente es que con el tiempo se puede cargar de sales que taponan su red porosa.
- En exterior: Permeables al vapor de agua e impermeables al agua de lluvia.

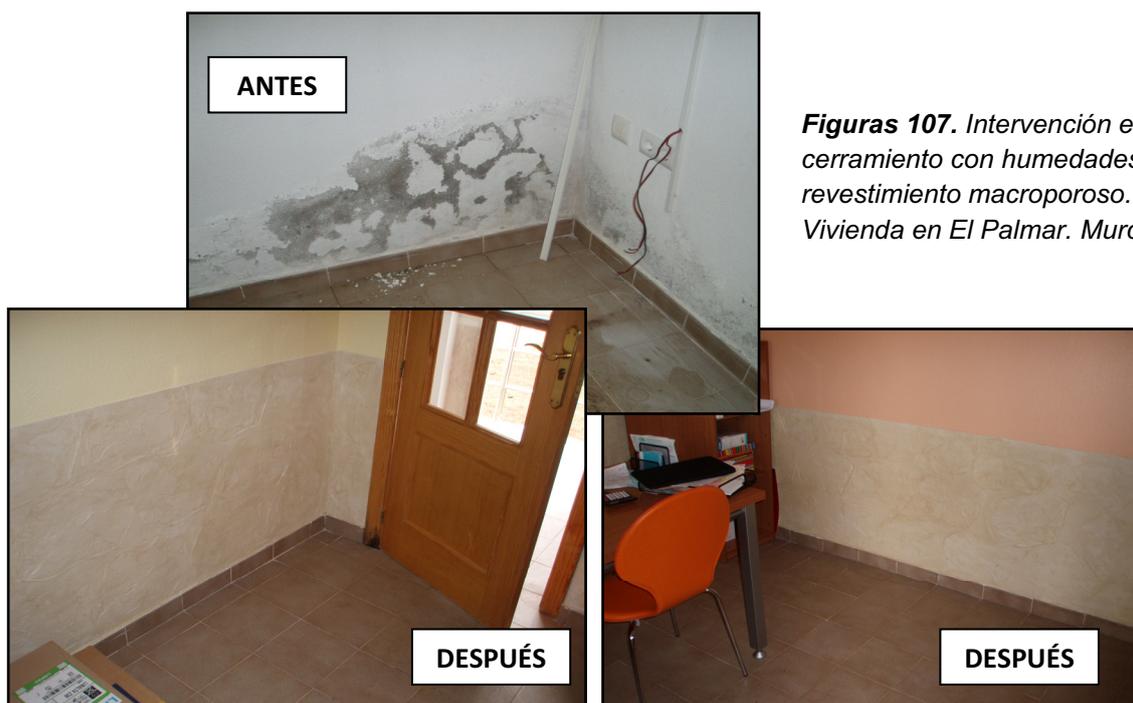
Figuras 107. Intervención en cerramiento con humedades con revestimiento macroporoso. Vivienda en El Palmar. Murcia.

En estas fotografías (**figura 107**) podemos ver la reparación de un cerramiento con revestimiento macroporoso:

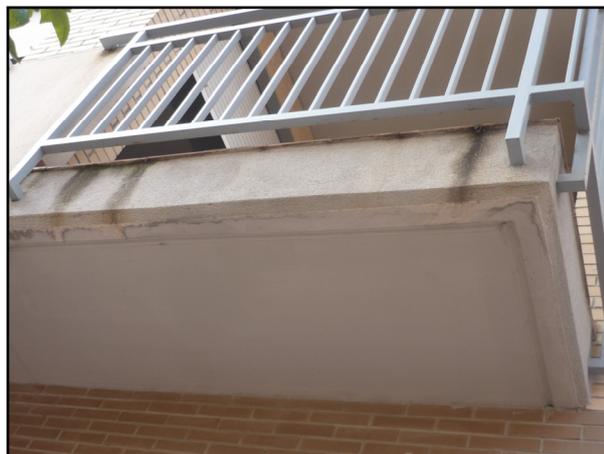
Figura 108. Manchas de suciedad por lavado diferencial. La Flota. Murcia

Para eliminar los daños producidos por el lavado diferencial (ver **figura 108**), las manchas de suciedad en forma de churretones se tiene que limpiar de la siguiente forma:

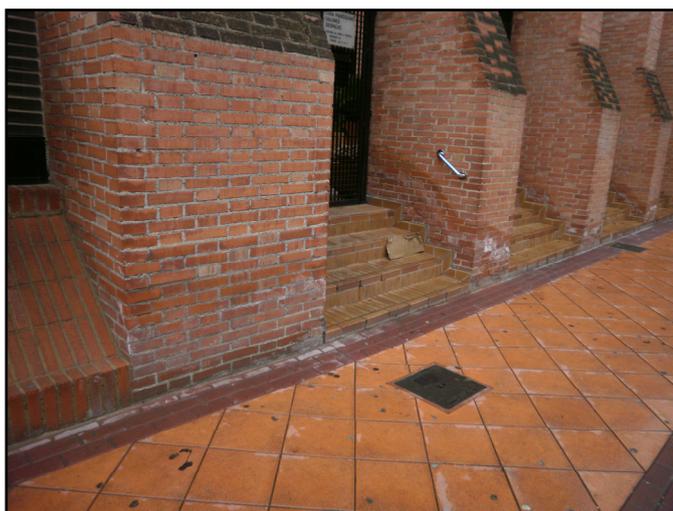
Figura 109. Fachada con manchas de humedad y eflorescencias. Iglesia Padre Joseico. Murcia

Es una lesión secundaria (ver **figura 109**) que una vez eliminada la causa de la humedad hay que reparar el cerramiento para eliminar las eflorescencias.

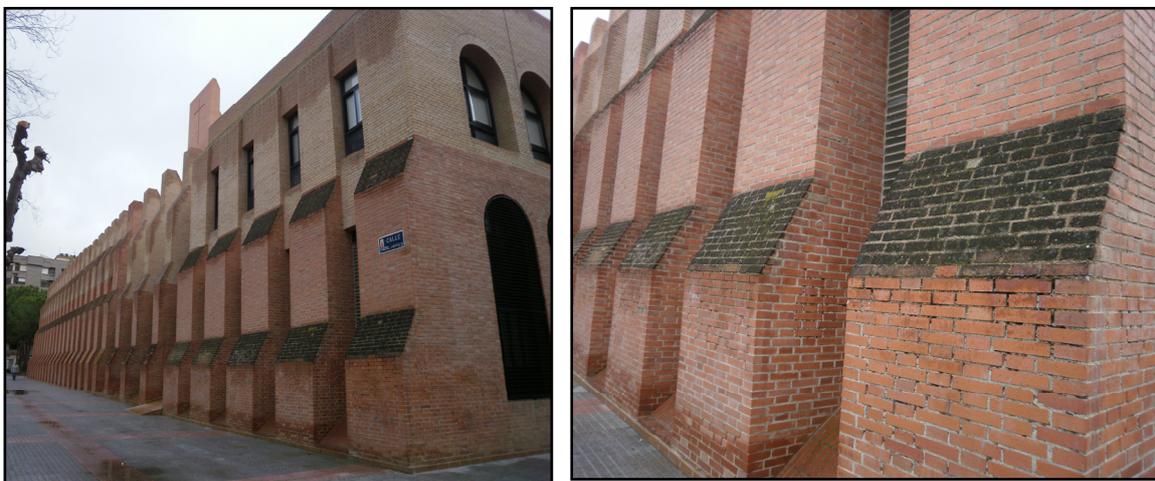
Figura 110. Cerramiento con manchas de humedad atacadas biológicamente. Iglesia Padre y Joseico. Murcia.

En las condensaciones que se producen interiormente suelen ir acompañadas de hongos que hay que limpiar. También otros tipos de humedades como las de filtración (**figura 110**) también se pueden producir las típicas manchas negras que hay que limpiar biológicamente.

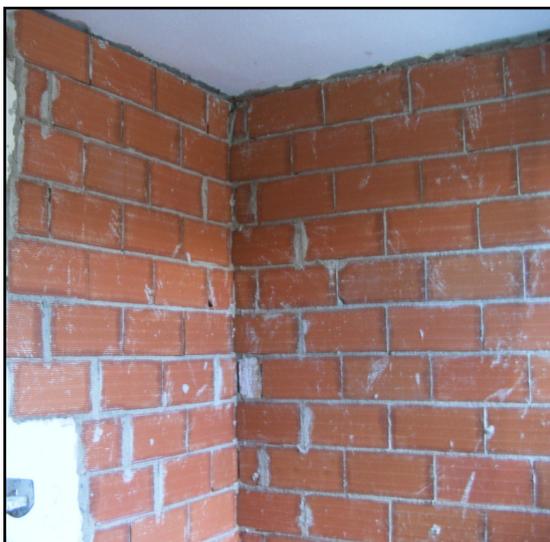
Figura 111. Demolición y nueva ejecución de toda la fábrica dañada. Rehabilitación vivienda unifamiliar en Molina de Segura. Murcia.

- **DEMOLICIÓN DE LA FÁBRICA Y NUEVA EJECUCIÓN (figura 111):** SOLUCIÓN MÁS COSTOSA Y NO SIEMPRE ES POSIBLE
- **SUSTITUCIÓN DE TODOS LOS LADRILLOS DAÑADOS (figura 112):** ASEGURANDO EL ENJARJE DE LOS LADRILLOS ANTIGUOS CON LOS NUEVOS. LOS NUEVOS LADRILLOS TIENEN QUE SER IGUALES A LOS EXISTENTES.

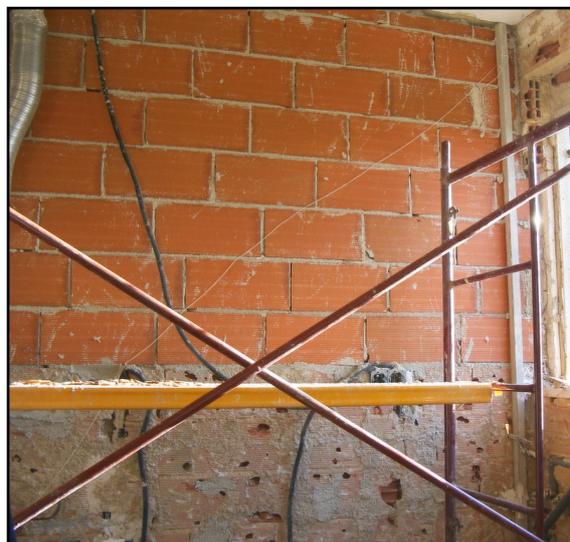
Figura 112. Sustitución de los ladrillos dañados. Rehabilitación vivienda unifamiliar en Molina de Segura. Murcia.

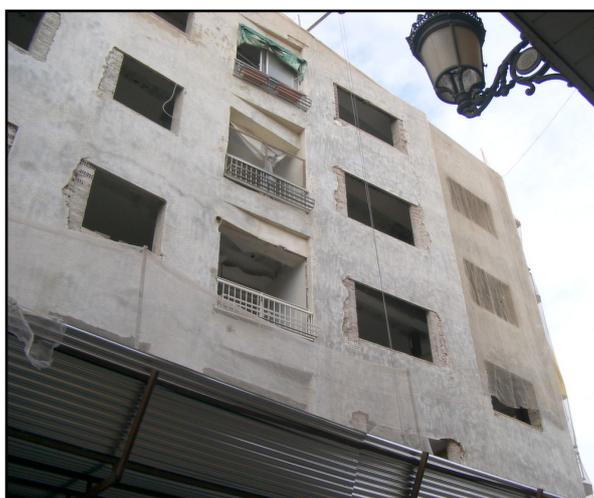
Figura 113. Picado y retirada del revestimiento existente mediante proyección mecánica de arena. Rehabilitación edificio en San Pedro del Pinatar. Murcia

- 1) Se eliminará el revestimiento existente mediante picado manual o mediante proyección mecánica de arena (**figura 113**) u otras partículas especiales.
- 2) Limpieza y saneado de las humedades.
- 3) Si tiene eflorescencias, seguir el método descrito anteriormente.

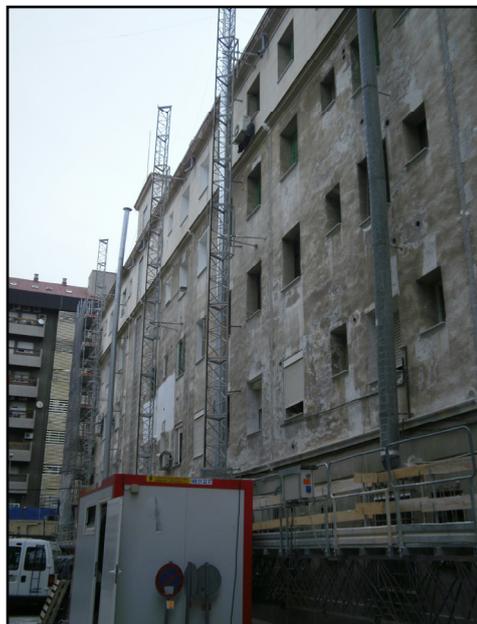
Figura 114. Limpieza del soporte mediante proyección mecánica de agua. Reparación de fachadas Bloques de Bernal. Murcia

- 4) Limpieza de polvo y preparación del soporte. La limpieza dependiendo del revestimiento y de la época del año podrá ser mediante proyección de agua (**figura 114**).
- 5) Si el soporte de ladrillo es muy irregular, se podrá optar por poner un revestimiento soporte (**figuras 115 y 116**), normalmente un enfoscado de mortero de cemento, antes de aplicar el nuevo revestimiento de acabado.
- 6) Se pondrá un nuevo revestimiento de mortero monocapa (**figuras 118, 119 y 120**) transpirable al vapor de agua e impermeable al agua de lluvia. En los encuentros de la fábrica con la estructura se pondrá malla y se cuidará el respetar las juntas de dilatación de la estructura (ver **figura 117**), del cerramiento o las propias del revestimiento.

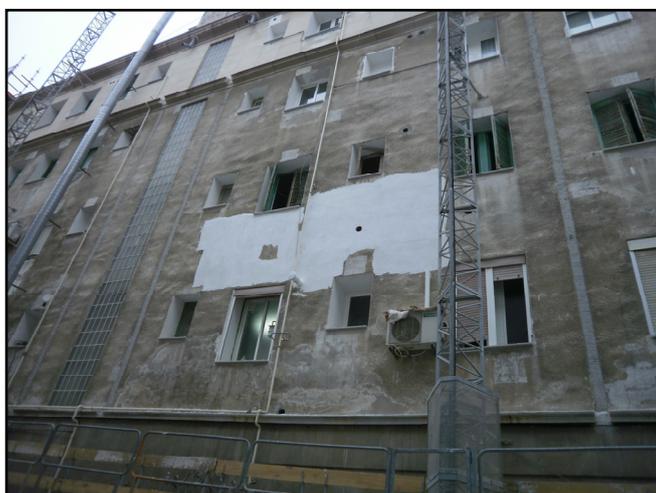
Figura 115. Aplicación del revestimiento soporte sobre la base limpia. Reparación de fachadas Bloques de Bernal. Murcia

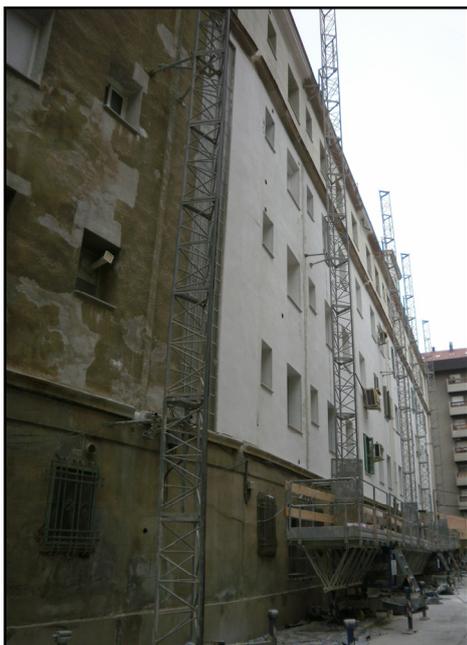
Figura 116. Revestimiento soporte.
Reparación de fachadas Bloques Bernal.
Murcia

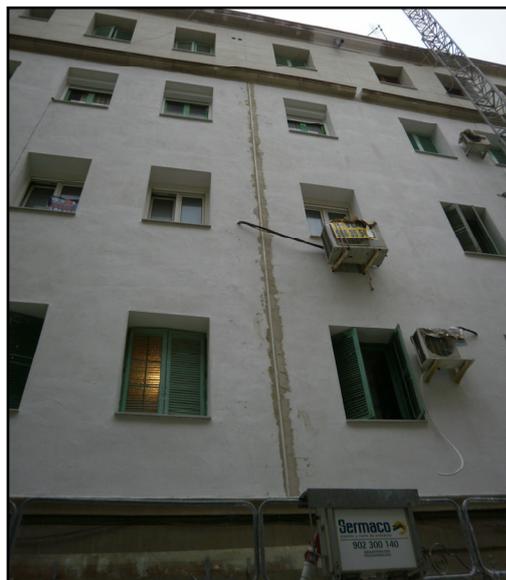
Figura 117. Junta de dilatación respetada.
Reparación de fachadas. Murcia

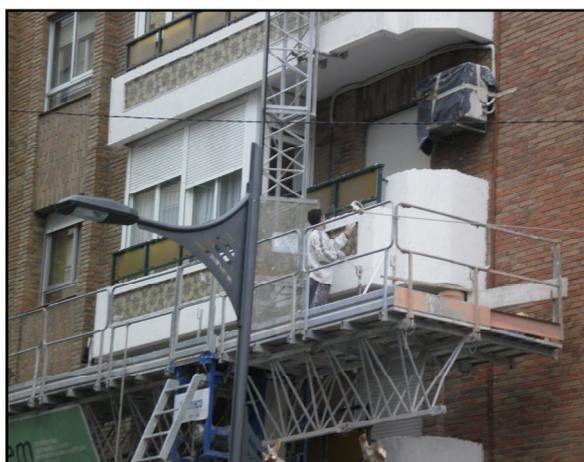
Figura 118. Ejecución nuevo revestimiento.
Reparación de fachada. Ronda de Garay.
Murcia

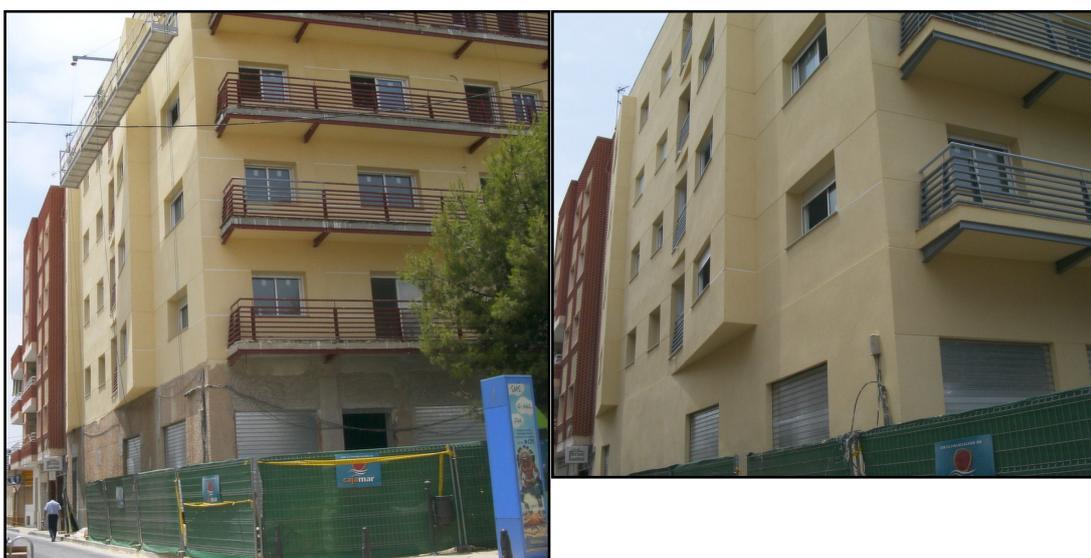
Figuras 119 y 120. Ejecución de nuevo revestimiento de mortero monocapa. Rehabilitación edificio San Pedro del Pinatar. Murcia
